23 JUN 1976

Senado pode reprimir "Inferno na Torre", segundo relatório oficial

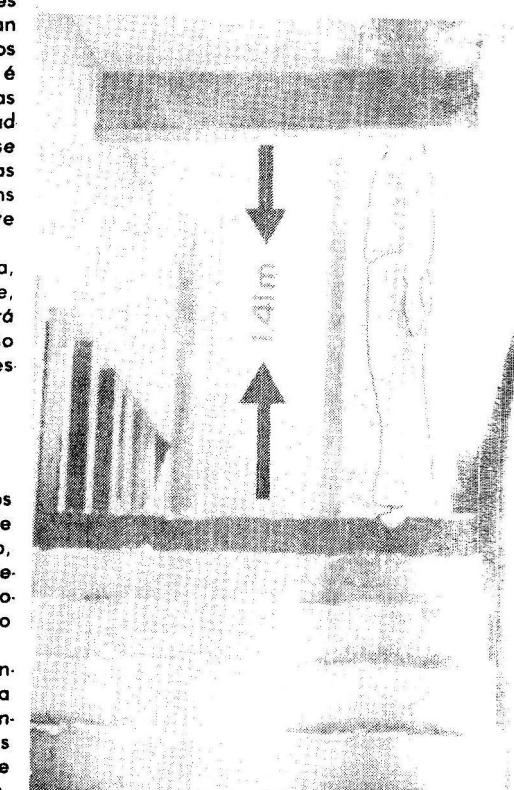
São relacionadas ainda outras deficiências de projeto e execução: Falta de esquadro - foi constatada uma diferença de oito centímetros dos pilotis; Escada - na escada de acesso do pilotis ao subsolo da primeira junta, a diferença de cota do patamar ao teto é de apenas 1,41 cm; Juntas de Dilatação - As juntas de dilatação existentes estão totalmente desalinhadas; Lixeiras - não foram deixadas passagens nas lajes já executadas para os tubos de lixeira.

Irregularidade: No Anexo II uma passagem para anões
