Recuperação prometida

Diagnóstico

O levantamento realizado pelo Sindicato de Engenharia e Arquitetura indicou os locais com problemas mais graves. Confira a situação desses pontos:

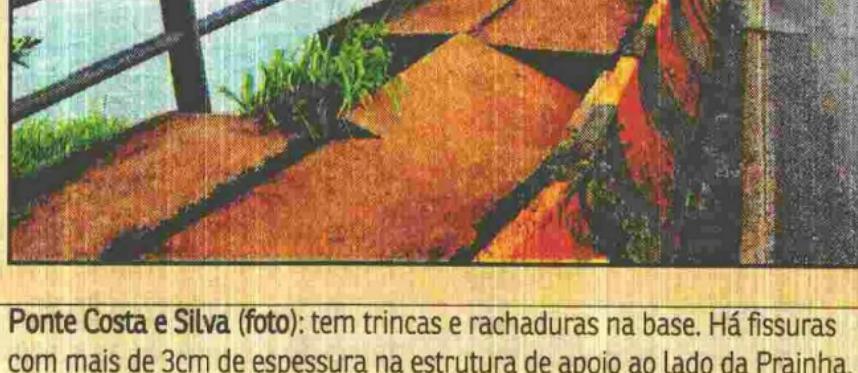
Apesar de não representar risco iminente, a má conservação das estruturas causa transtornos. Na Ponte Costa e Silva, há uma rachadura com mais de 3cm de espessura. Parte da barra de proteção está quebrada, assim como a calçada. O relojoeiro José Maria Alves da Cunha, 51, costuma cruzar a ponte de bicicleta para fazer serviços no Lago Sul. Ontem à tarde, ele teve que descer do veículo por causa das interrupções no caminho. "Não sei por que não consertam isso. Faria muita diferença para quem passa por aqui", diz.

- » **Ponte Costa e Silva (foto):** tem trincas e rachaduras na base. Há fissuras com mais de 3cm de espessura na estrutura de apoio ao lado da Prainha.
- » **Ponte das Garças:** os pilares de apoio estão desgastados, assim como as vigas de sustentação.

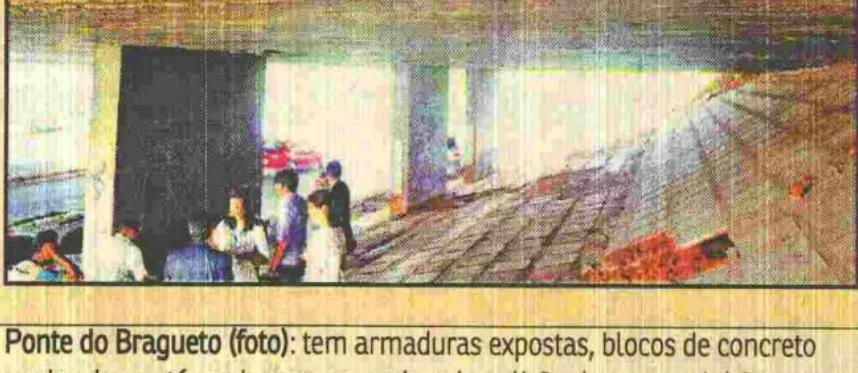
- » **Ponte do Bragueto (foto):** tem armaduras expostas, blocos de concreto quebrados e até um buraco causado pela colisão de um caminhão.
- » **Ponte JK:** apesar de inaugurada há apenas sete anos, a ponte já apresenta sinais de falta de manutenção, como pontos de infiltração.
- » **Universidade de Brasília:** os prédios da Reitoria e da biblioteca têm infiltrações, trincas, rachaduras e armaduras expostas.
- » **Viaduto da 316 Sul:** o teto foi danificado por caminhões com excesso de altura. Armaduras de aço foram rompidas e exigem imediato reparo.
- » **Viaduto sobre a N2 Norte,** ao lado do Conjunto Nacional: a infraestrutura apresenta diversos sinais de falta de manutenção, como armaduras expostas e infiltração.
