FALHAS INVESTIGADAS

PARA A POLÍCIA, A PROVÁVEL CAUSA DO ACIDENTE É UMA FISSURA NO SISTEMA DE FLUTUAÇÃO, AGRAVADA PELO EXCESSO DE PASSAGEIROS. DEPOIMENTOS DO PILOTO E DE UM SOBREVIVENTE REVELAM PROBLEMAS MECÂNICOS E ELÉTRICOS NO BARCO

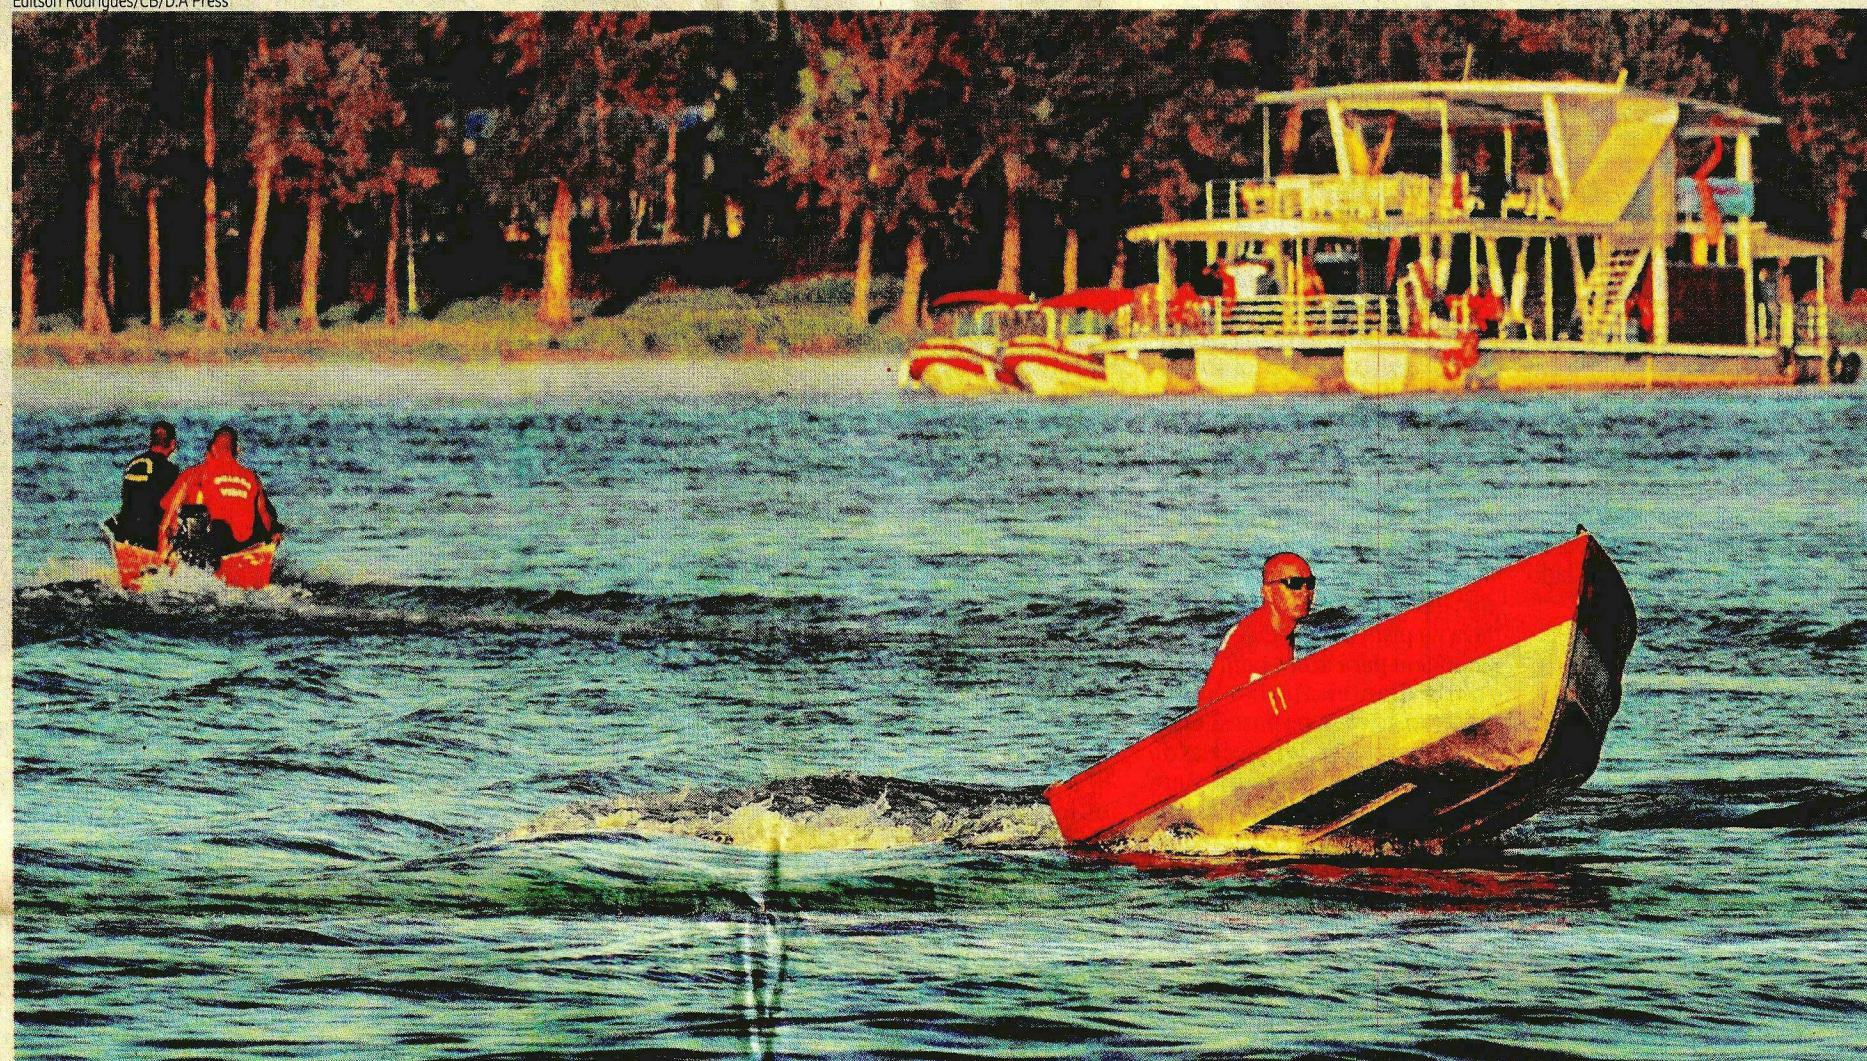
A linha de investigação da Polícia Civil se baseia, além dos depoimentos dos sobreviventes, em informações passadas por peritos e bombeiros envolvidos nas buscas no Lago Paranoá

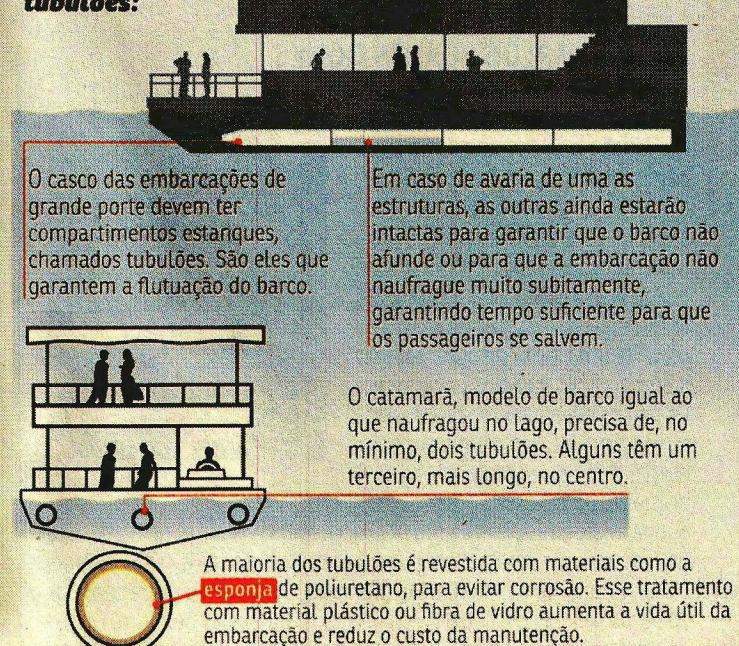
Como funciona o sistema de tubulões:

O catamarã, modelo de barco igual ao que naufragou no lago, precisa de, no mínimo, dois tubulões. Alguns têm um terceiro, mais longo, no centro.

A maioria dos tubulões é revestida com materiais como a **esponja** de poliuretano, para evitar corrosão. Esse tratamento com material plástico ou fibra de vidro aumenta a vida útil da embarcação e reduz o custo da manutenção.
