Ameaça sobre carros e pessoas

Os viadutos de Brasília imploram por manutenção. Prestes a completar 51 anos, a capital federal mostra as marcas do tempo: estruturas rachadas, infiltração, vazamento, ferragens oxidadas, concreto deteriorado. Os problemas são visíveis nas principais pistas suspensas da área central da cidade. Há 20 dias, a Novacap e a Secretaria de Obras do DF montaram uma comissão, formada por engenheiros, técnicos e arquitetos dos dois órgãos e do Conselho Regional de Engenharia, Arquitetura e Agronomia do DF (Crea-DF) para fazer uma inspeção em todos os viadutos e pontes de Brasília.

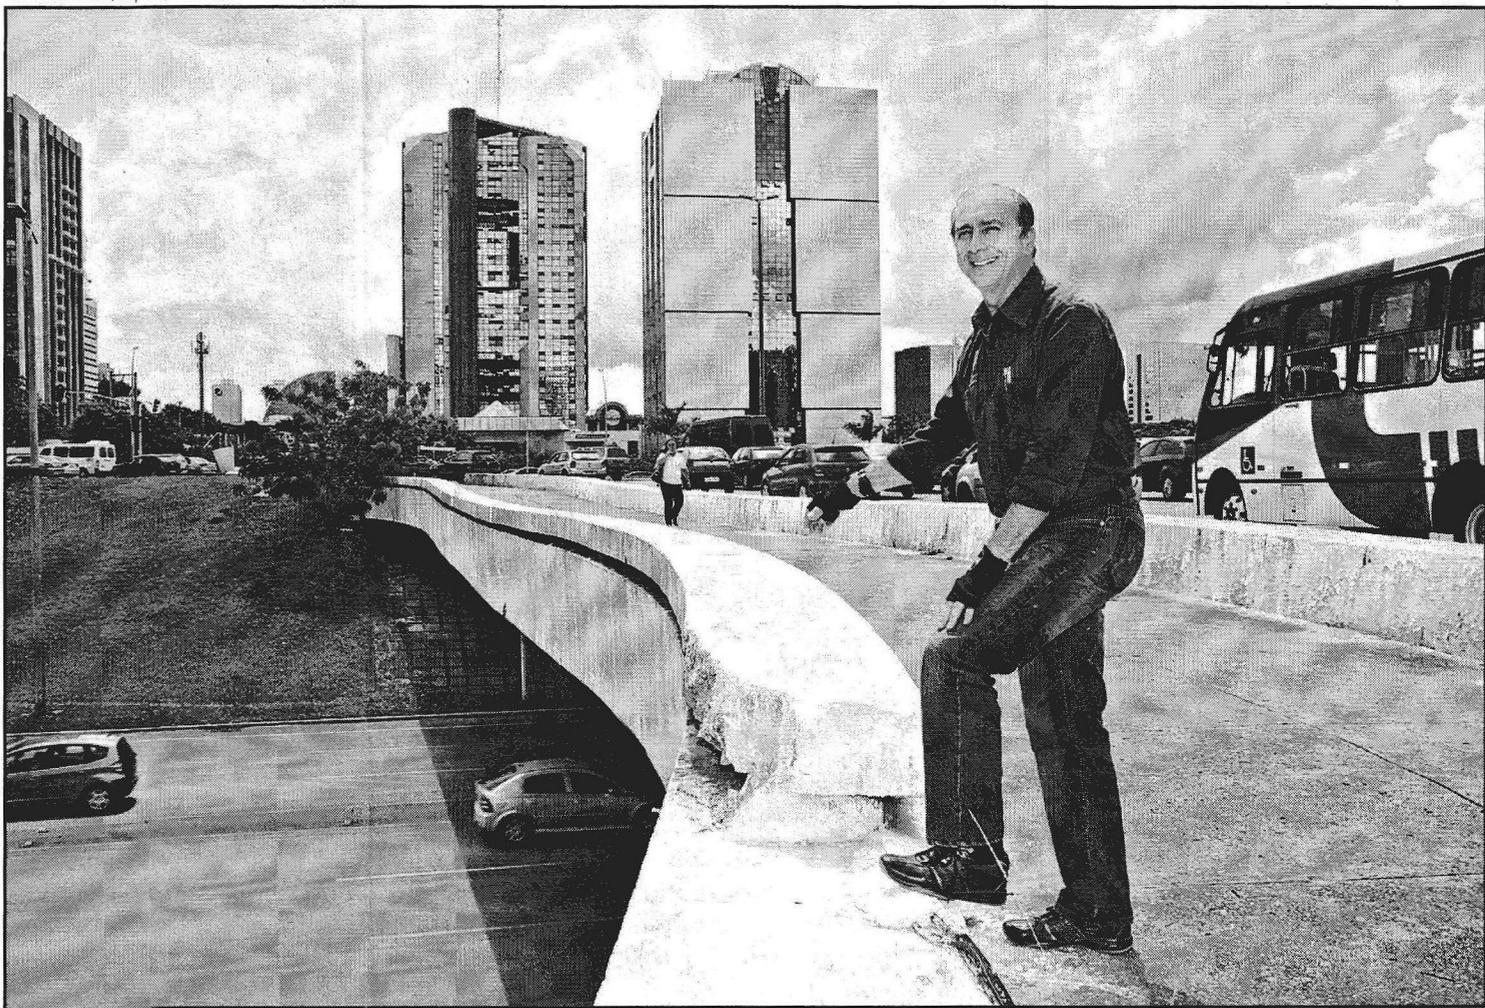
Berberian elegeu a via que liga a Rodoviária ao Eixinho Norte como sendo o ponto mais crítico de Brasília. O especialista foi até o local com a equipe de reportagem e mostrou as falhas e os perigos que a estrutura traz aos motoristas que passam debaixo do viaduto e aos pedestres. “Há uma ondulação nele, o mesmo problema que havia 20 anos atrás. Esse é o primeiro sinal de que essa via não está em boas condições. O mais preocupante são as barras de ferro à mostra por conta da oxidação e da decomposição do concreto. Elas podem cair a qualquer momento, o que pode causar um problema

Berberian mostra a ondulação ao longo do guarda-corpo do viaduto da Rodoviária do Plano Piloto: “Sinal de que a via não está em boas condições”

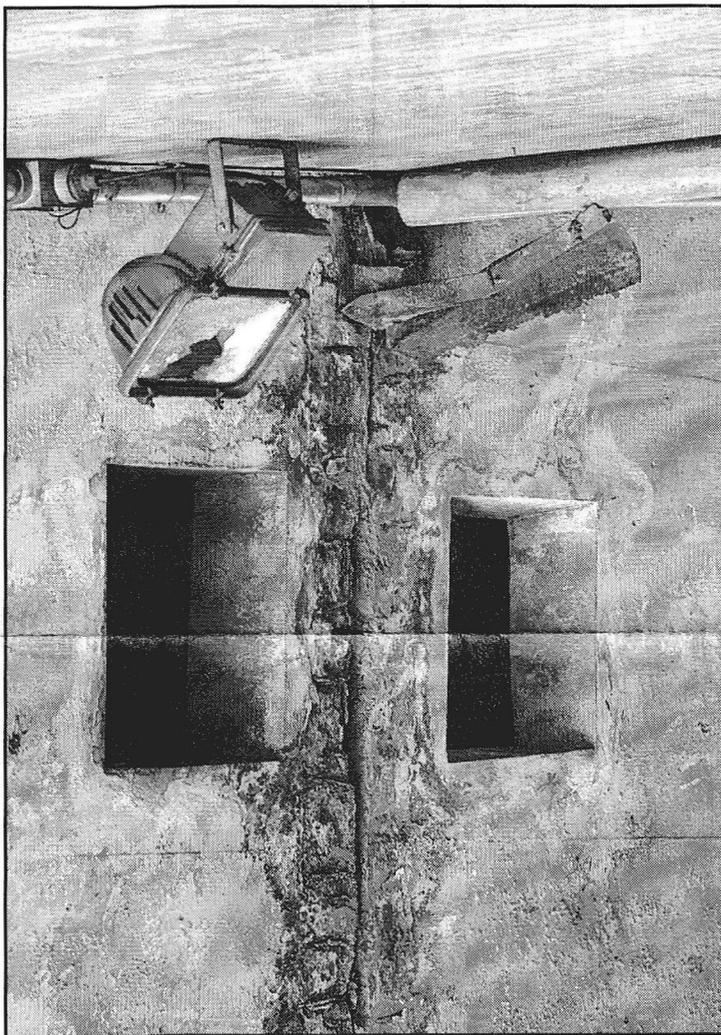
Conic: ferragem exposta denuncia a falta de cuidado com a obra

Em frente ao Conic, na Asa Sul, é possível constatar gotas de água caindo do viaduto sobre

a pista e a passagem de pedestre. As infiltrações denunciam a falta de reparos periodicamente. Por conta da água, as ferragens estão corroídas. A situação piora com as chuvas. “Tenho medo de passar por aqui. Sempre ando depressa. E, até quando não chove, é preciso andar de sombrinha”, diz a ambulante Maria do Carmo Rosa, 56 anos. Nos viadutos das vias N2 e S2, o concreto das bases de sustentação das pistas suspensas caiu ou deixou as ferragens de sustentação expostas. No viaduto de acesso ao Setor Hoteleiro Norte, uma das pastilhas laterais do local está prestes a cair.
