# Pacientes são remanejados

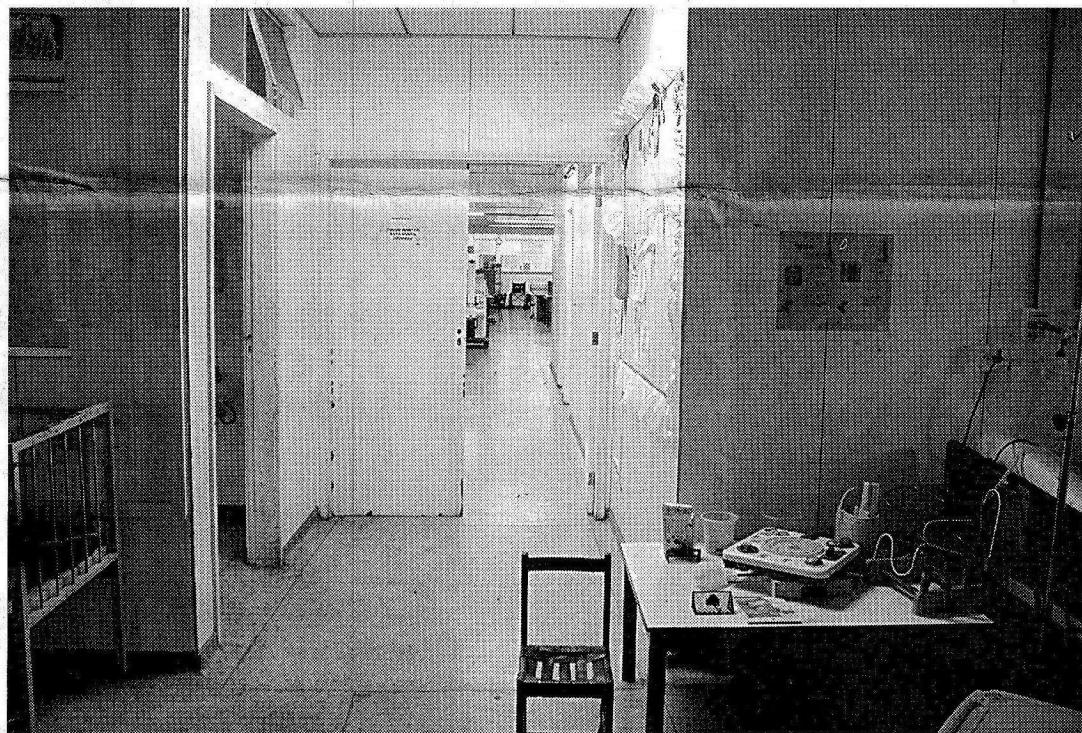
■ UNIDADE VAZIA: PACIENTES JÁ FORAM TRANSFERIDOS PARA OUTRAS ALAS DO HOSPITAL

Segundo engenheiro-chefe do Núcleo de Vistorias da Defesa Civil, major Vicente Thomaz, os pacientes foram retirados na área por precaução. "O risco de desabamento é grave, mas não é iminente", afirmou o major. Com base na avaliação feita no subsolo do pronto-socorro, o engenheiro Dickran Berberian acredita que a estrutura correria o risco de desabar em um período de oito

Dickran afirma que o prédio do HUB onde funciona a radiologia também passou pelo mesmo problema há 25 anos. "Toda a terra teve de ser retirada e a área foi aterrada novamente", relembra. O mesmo processo será feito no setor da emergência, onde diversas rachaduras no piso e na parede foram detectados.
