Bate-estacas cai sobre ônibus, em Taguatinga, e mata três pessoas. Mais de dez passageiros se feriram no acidente

# TRAGÉDIA NO METRÔ

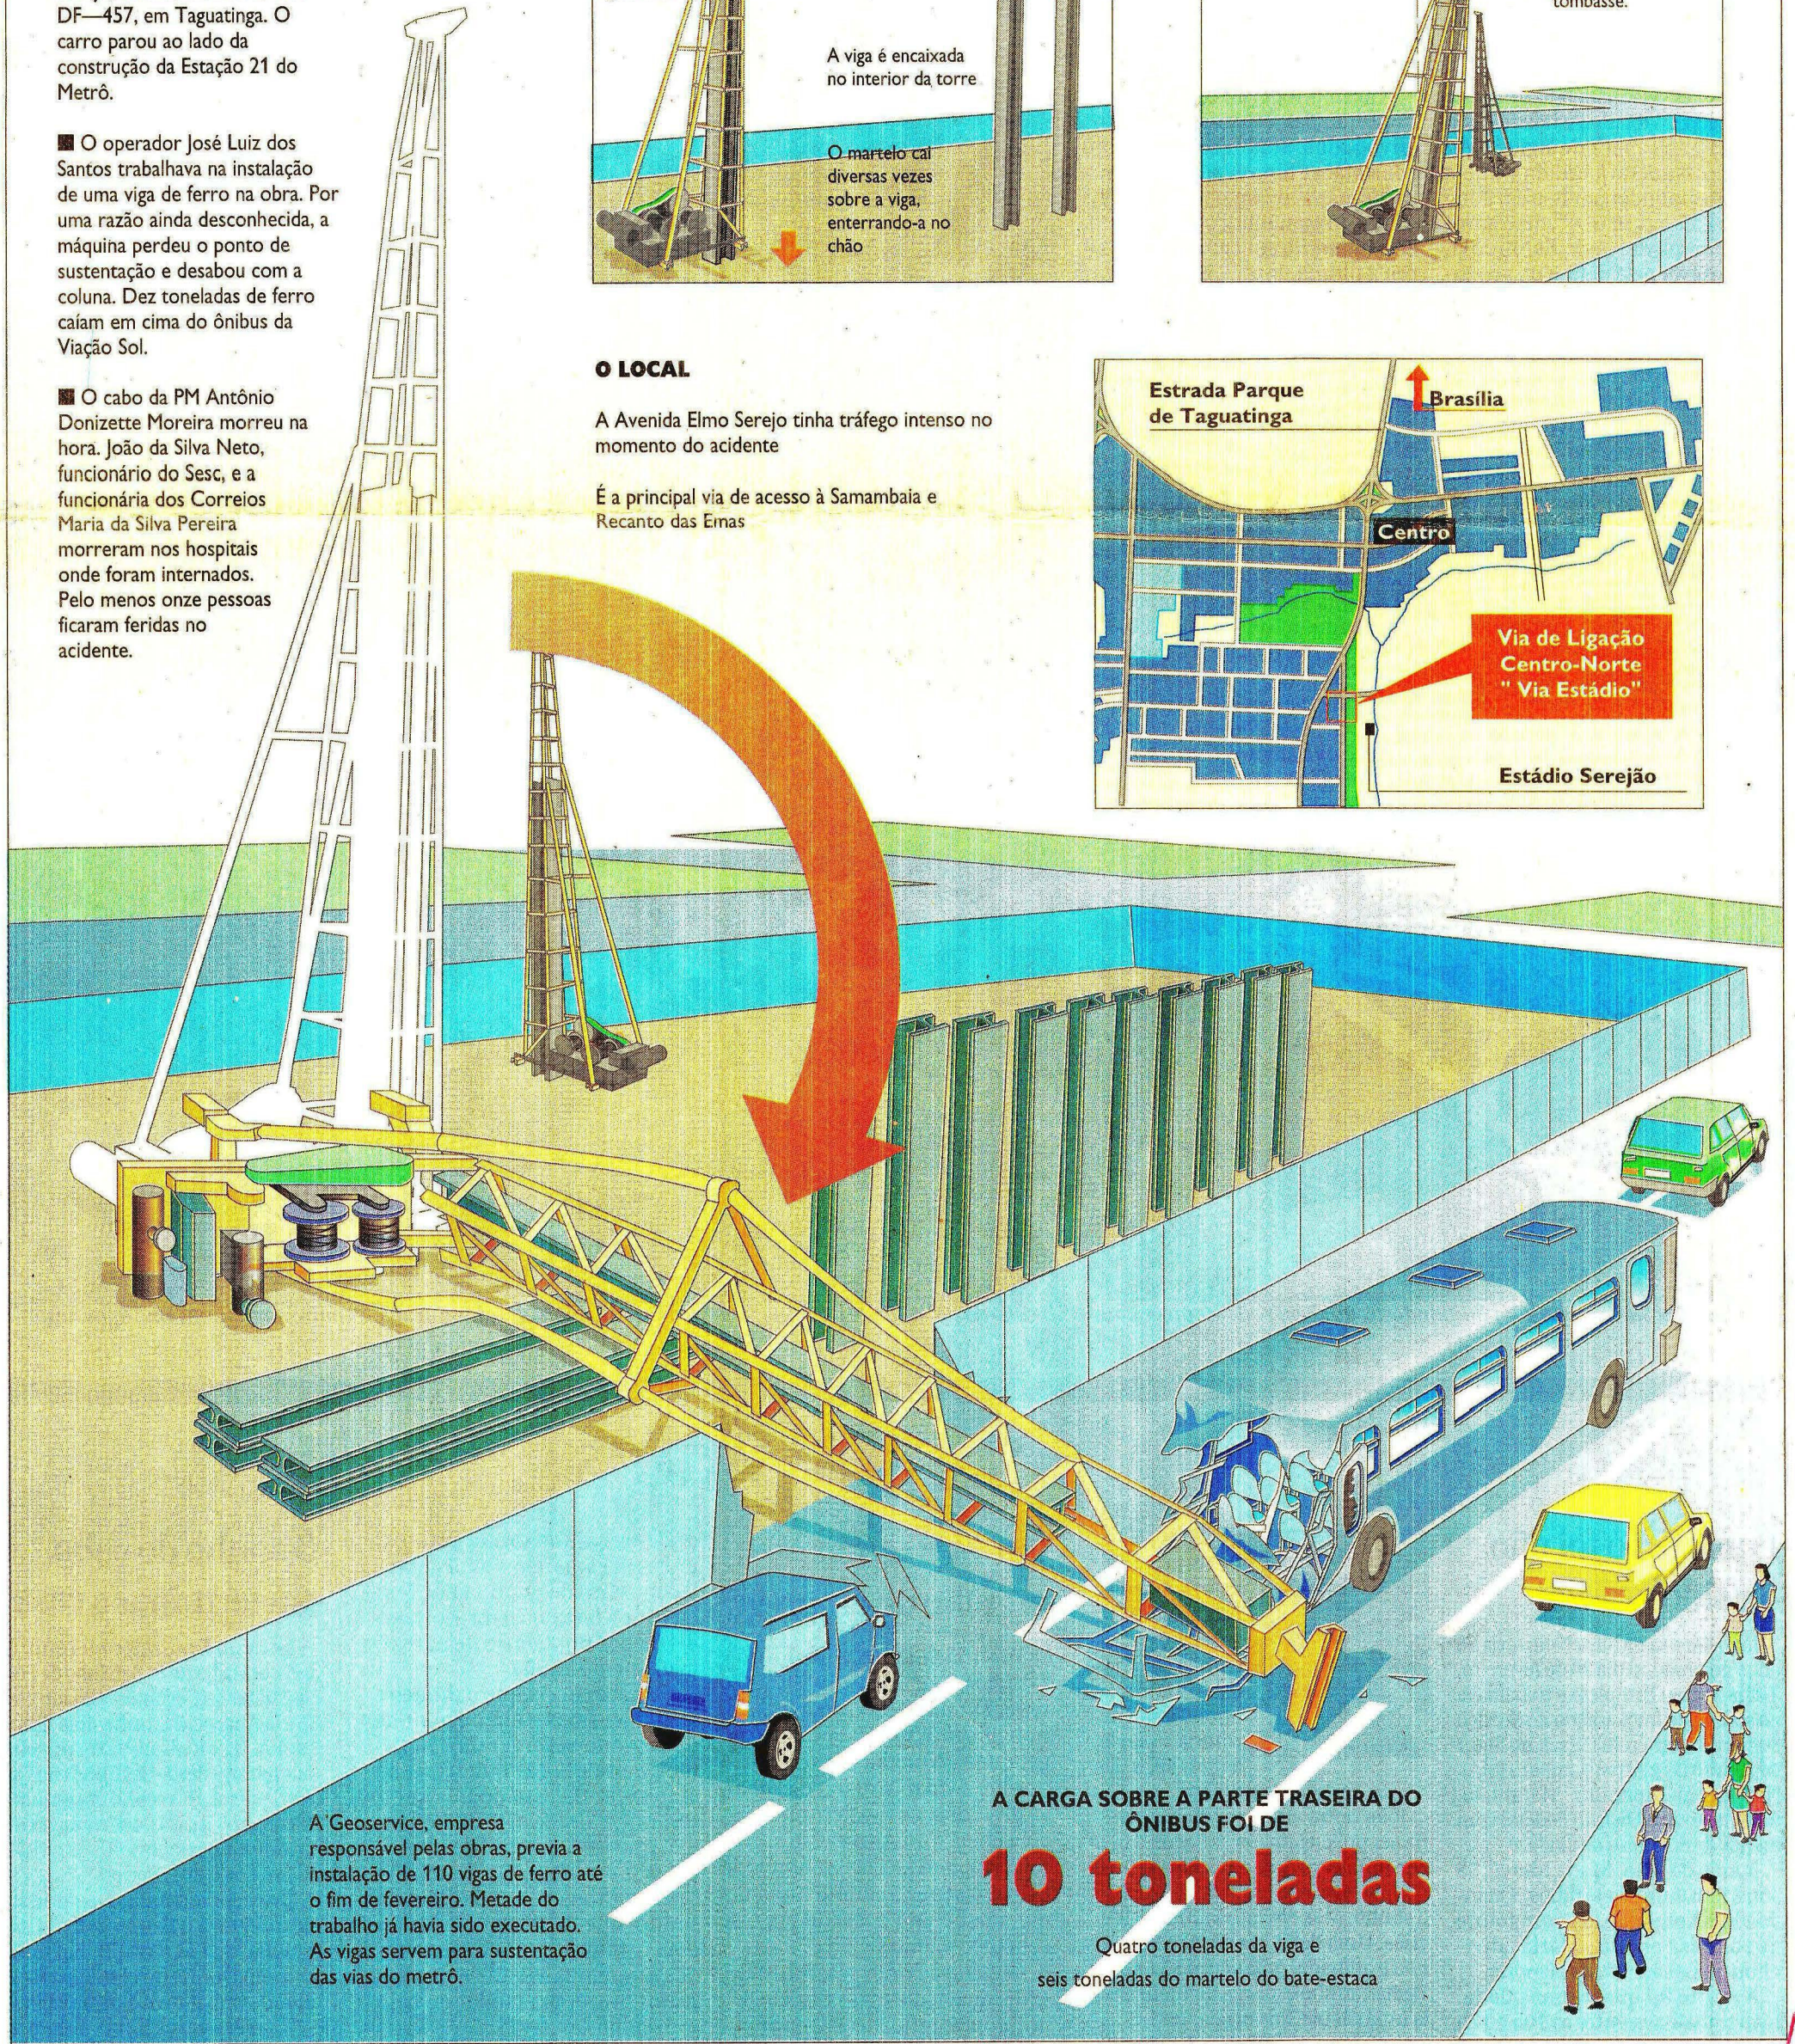
■ O operador José Luiz dos Santos trabalhava na instalação de uma viga de ferro na obra. Por uma razão ainda desconhecida, a máquina perdeu o ponto de sustentação e desabou com a coluna. Dez toneladas de ferro caíram em cima do ônibus da Viação Sol.

A viga, que ainda não estava presa ao chão, começou a inclinar.

A pressão sobre a torre fez com que toda a estrutura se soltasse do chão e tombasse.
