PRIMEIRA ANÁLISE MOSTRA QUE BATE-ESTACAS CAIU POR ERRO DO OPERADOR OU POR NÃO ESTAR PRESA AO CHÃO

# Peritos acreditam em falha humana

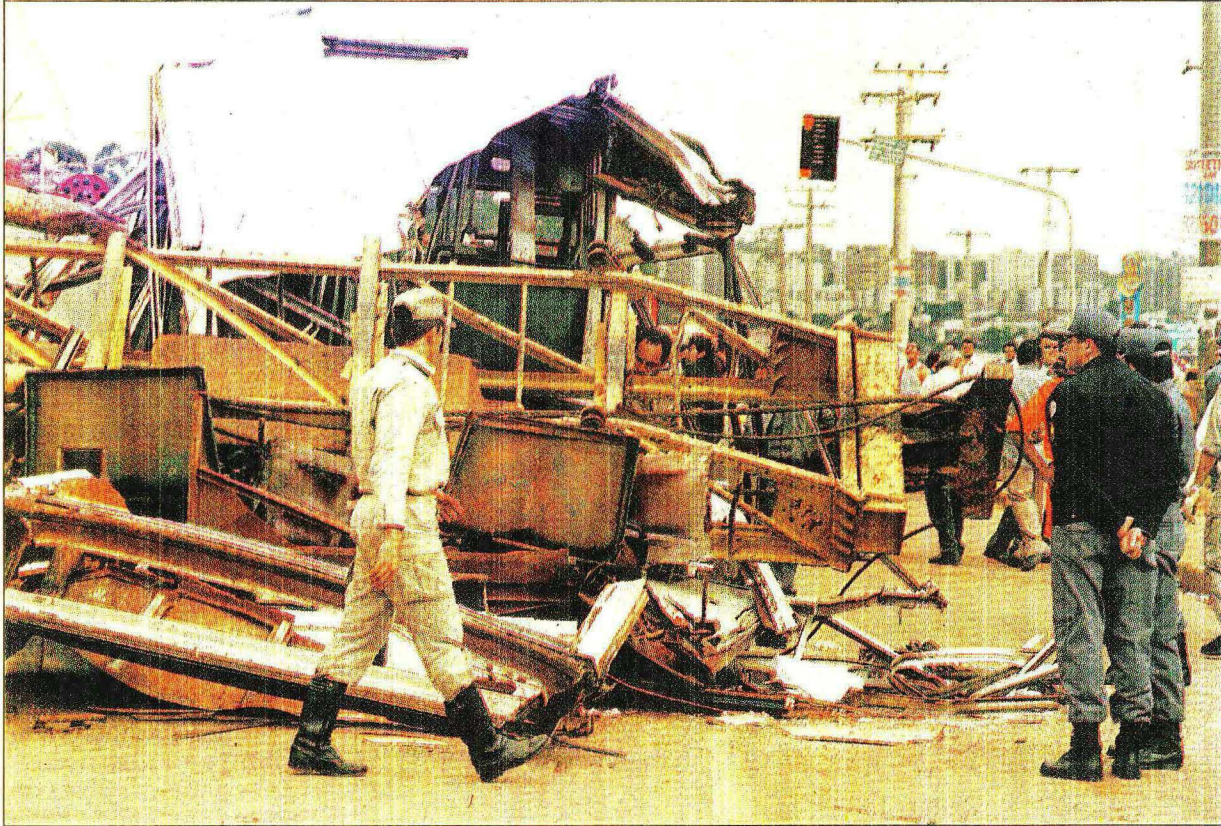
A hipótese mais forte é de que houve imperícia no manuseio do bate-estaca. Depois de passarem horas examinando a estrutura do equipamento, analisando os cabos de aço e toneladas de ferro retorcido, os peritos concluíram que a viga de ferro que estava sendo içada por um cabo de aço pendeu para um lado, desequilibrando, assim, o bate-estaca.

O bate-estaca já havia fixado dez vigas de ferro na mesma sequência. Isso contribui para a hipótese de que a máquina não quebrou. Mas ela pode ter deslizado sobre os tubulões de ferro que a prendem no chão. A precariedade da fixação chamou atenção dos peritos.

Para compensar o desnível do terreno, os operários usavam cunhas de madeira para manter o bate-estaca

Viga de ferro que estava sendo içada pende para um lado e desequilibrou a máquina que estava há 10 dias no local

plano. Algo parecido com aquele papelinho dobrado que algumas pessoas põem nos pés das mesas para evitar que fiquem bambas.
