# Assoreamento ameaça Lago Paranoá

O lago já perdeu uma área correspondente a 230 campos de futebol em 45 anos. Em alguns pontos é possível atravessar a pé

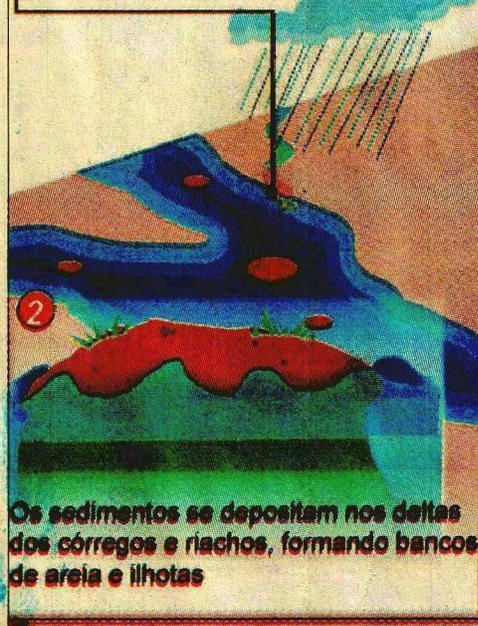
### ● Problema: Assoreamento

1 Com o início das chuvas, grandes quantidades de terra e areia são carregados pelos afluentes do Lago Paranoá

Os sedimentos se depositam nos deltas dos córregos e riachos, formando bancos de areia e ilhotas

4 As raízes das plantas dão consistência às ilhotas, impedindo que se desfaçam com a correnteza.

3 Quando a CEB reduz o nível do lago, uma vegetação rasteira se forma nas ilhotas.

A situação chegou a níveis alarmantes em quatro pontos do lago. Nas margens norte, a foz dos ribeirões do Bananal e do Torto foram tomadas por ilhotas e bancos de areia. Entre as QLS 16 e 18 do Lago Sul, a foz do Ribeirão do Gama também está desaparecendo entre a vegetação que brota na terra acumulada. Onde desagua o Riacho Fundo, próximo à Estação de Tratamento de Esgoto da Asa Sul, é possível atravessar o lago a pé.

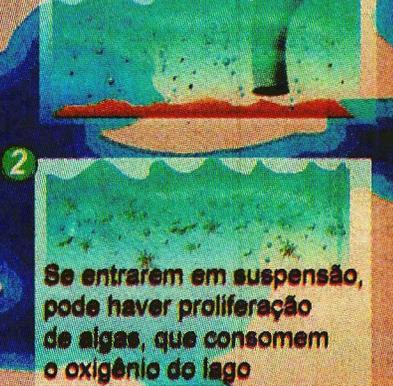
### ● Solução: Dragagem

1 A dragagem do lago tem de ser precedida da sucção do fósforo e do nitrogênio depositados no fundo do lago

2 Se entrarem em suspensão, pode haver proliferação de algas, que consomem o oxigênio do lago

3 A elevada concentração dos poluentes é resultado de anos de despejo de esgoto não-tratado no lago

4 Apenas após a remoção do nitrogênio e do fósforo, as dragas poderão iniciar seu trabalho
