# À beira do abismo

## SOLOS FRÁGEIS

A geologia, ciência que estuda a história da Terra e, conseqüentemente, a formação dos solos, demonstra como o solo do Distrito Federal foi formado

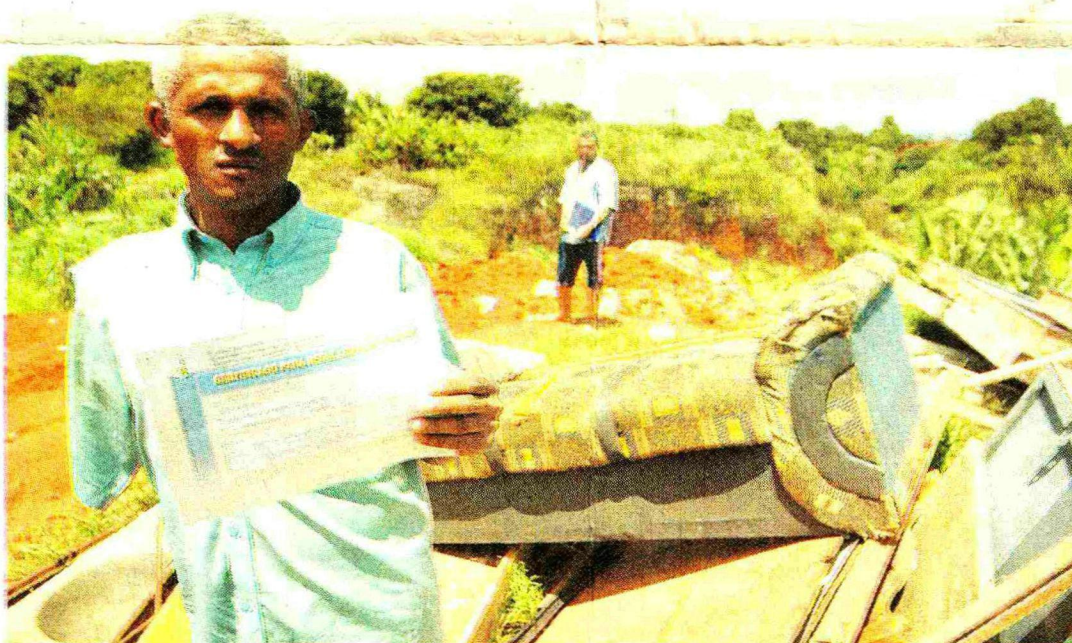
Raimundo convive com o perigo constante de deslizamentos de terra, desabamentos de construções e afundamentos de casas. O terreno tem de falhas congênitas, na linguagem dos engenheiros patologistas. No passado já ocorreram sinistros, a área está cercada de solos colapsíveis e não são seguras as estruturas das casas simples que ladeiam as margens do cânion.

RAIMUNDO MORA EM ÁREA DE RISCO, CONHECE O PERIGO, MAS INSISTE EM FICAR NA CHÁCARA PANTANAL

“As casas dessa região estão ameaçadas. Ninguém devia morar aqui. Elas podem cair ou afundar de um momento para outro, com uma forte chuva ou mesmo com a ação do tempo”, alerta o especialista. Raimundo tem consciência dos riscos que ele e sua família correm, mas não pensa em se mudar do lugar.

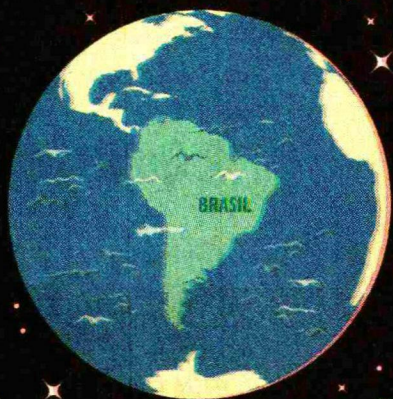
**1** Há milhões de anos, o solo brasileiro esteve sob o mar. É com a ação da água no fundo do mar que se dá início à composição atual

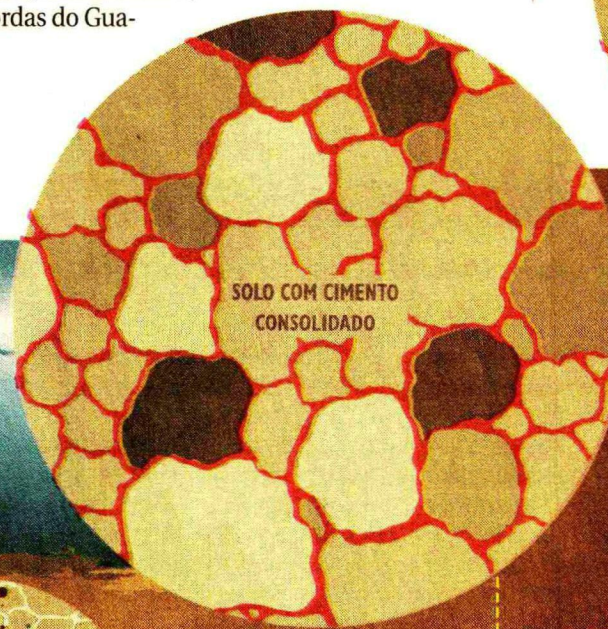
**3** O ferro enferrujou, criando um cimento que liga e dá resistência às partículas do solo.

Essa composição é que dá a cor vermelha ao solo do DF

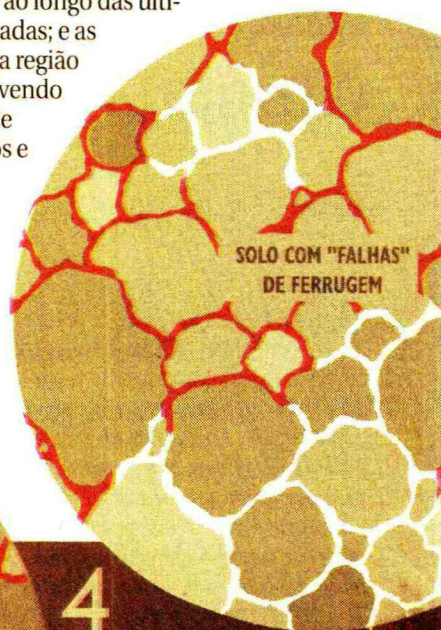
**4** Em algumas regiões, a ferrugem não está consolidada, fazendo com que a porção de terra com essa característica se torne suscetível a movimentações
