# O risco de quem anda ao lado do trilho

*Um descuido da administração deixou as obras do metrô sem qualquer responsável pela segurança. Cada um que se cuide*

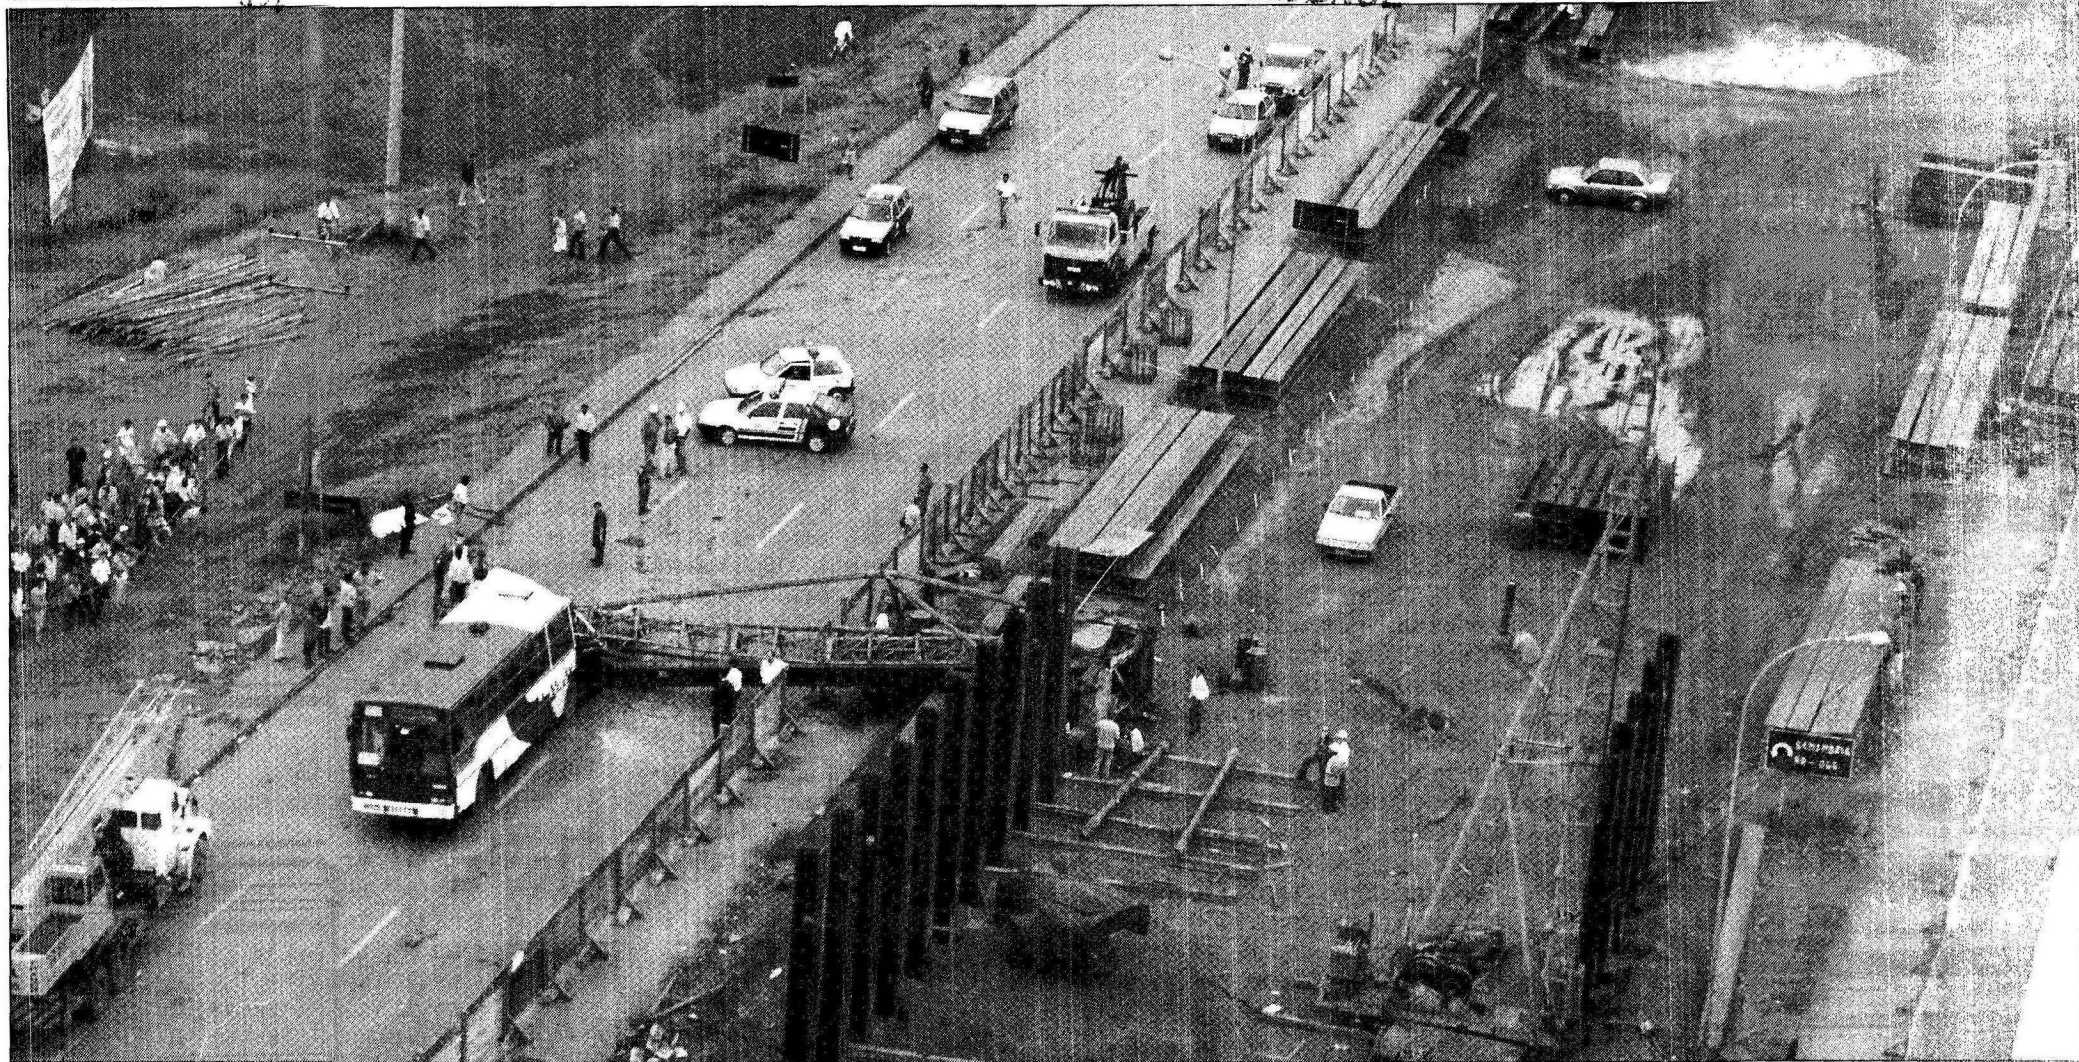
A segurança nos canteiros de obra do metrô não estão sob responsabilidade de nenhum órgão ou empresa. Na última terça-feira um bate-estaca caiu e matou três pessoas que estavam num ônibus

Entre os engenheiros do metrô, suspeita-se de que a viga de ferro ligada pelo bate-estaca tenha se chocado com outra viga já fixada. A oscilação provocada pela batida teria desequilibrado a base da máquina.
