**Valor de  
antiguidade  
em edifícios  
brasileiros do  
século XX**

Juliano  
Loureiro  
de Carvalho

# **Valor de antiguidade em edifícios brasileiros do século XX**

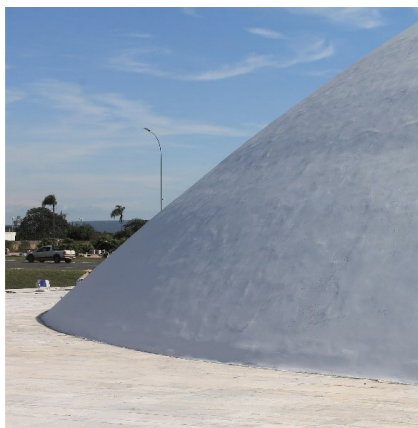
**Figura i.2.** Palácio do Congresso Nacional. Cúpula do Senado Federal, 2022. Irregularidade da superfície, associada a ações de manutenção acumuladas.

Caso chegue às cúpulas, esse observador descobrirá irregularidades em sua superfície<sup>1</sup>. De perto, elas tornam-se objetos construídos concretos, com juntas, fissuras e pingadeiras – não mais sólidos geométricos etéreos. À luz rasante do fim e do começo do dia, a cúpula do Senado Federal faz visíveis os atos manuais de emassamento e pintura, repetidos em inúmeras ações de manutenção. O trabalho humano visivelmente incorporado ao Palácio ajuda a dotá-lo de especificidade histórica.

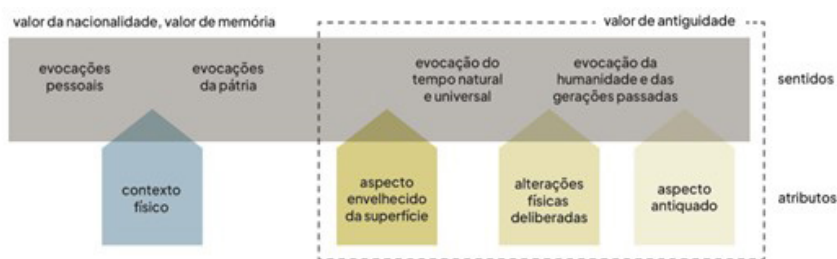
**Figura i.14.** Sentidos e atributos do valor de antiguidade, sistematizados a partir dos resultados da pesquisa. Se representam ainda valores, sentidos e atributos correlatos, que não fazem parte do valor de antiguidade.

A parte superior da imagem apresenta evocações dos monumentos identificadas no levantamento bibliográfico, enquanto a parte inferior mostra os atributos que as despertam. A delimitação inserida corresponde ao valor de antiguidade conforme descrito no conjunto da obra de Alois Riegl: *potencial dos monumentos para evocar a passagem do tempo natural e a continuidade humana, por meio de seu caráter envelhecido, alterado e/ou obsoleto*. A perspectiva coletiva o diferencia das memórias individuais.

A contínua transformação do pensamento de Riegl é reconhecida.<sup>141</sup> Acompanhamos esse movimento por meio da constante absorção de nuances e variações no conceito de valor de antiguidade. O diagrama a seguir sintetiza graficamente os resultados da análise do conceito na obra do autor, substituindo o termo antiquado, que ele usa para tratar da obsolescência formal, pelo termo obsoleto, que usamos para tratar da obsolescência de forma mais ampla.

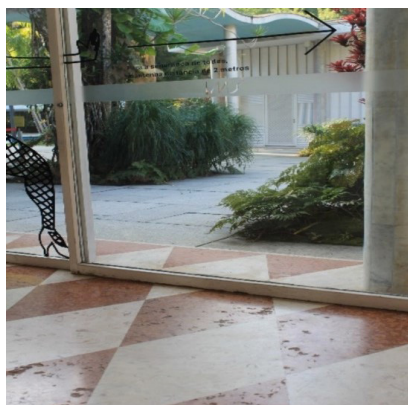
**Figura 1.4.** Piso da galeria do pátio. Observar desgaste do mármore rosso Verona.

O piso em losangos de mármore italiano bege e vermelho (*botticino classico e rosso Verona*) atravessa exterior e interior, unificando as circulações da área social.<sup>9</sup> Em geral, encontra-se limpo e em bom estado de conservação. Sofreu recomposições com resina, visíveis no terraço, e manteve as lacunas próprias do *rosso Verona* na galeria ao redor do pátio. De forma esparsa, há peças fraturadas, geralmente em posições mais frágeis, e peças com sujidade impregnada, associada a fluxos específicos de água pluvial. Há, ainda, uma generalizada diminuição no grau de polimento, mesmo nas áreas cobertas, o que contrasta com o brilho intenso registrado em fotos antigas. Com sua paginação e coloração, o piso contribui para o sentido festivo dos ambientes em que se insere. Enquanto combinação de materiais típica do Vêneto, lembra ao visitante Veneza e Vicenza, contribuindo para o fausto da casa com um sentido de riqueza e também de tradição. Seu envelhecimento contido não fere os efeitos descritos nem a dignidade do edifício; evidencia o tempo transcorrido desde sua construção e denota sua durabilidade; evoca ainda as pessoas circulando nos eventos ocorridos na casa e, depois, no Instituto – fluxos que, gradativamente, trouxeram a superfície ao estado atual.

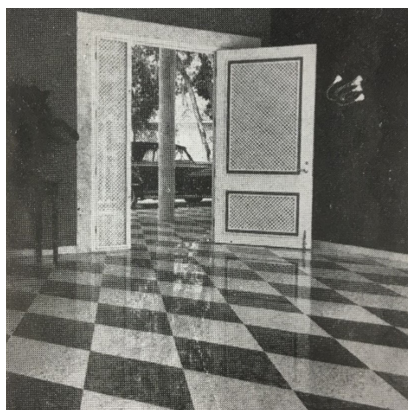
**Figura 1.5.** Piso do vestibulo, 1951. Observar polimento.

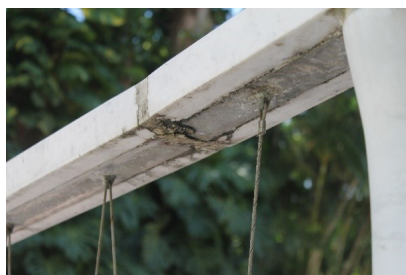
Figura 1.6. Guarda-corpo do terraço, peça partida.

A balaustrada do terraço é formada por peças maciças de mármore de Carrara. Encontra-se limpa, com algumas peças verticais e horizontais fraturadas, reparadas com resina, num esforço de não-substituição por parte da equipe de manutenção.<sup>11</sup> As fraturas implicam leve deformação das peças que funcionam como guarda-corpo, não contida pela barra metálica de reforço inferior. A situação mais uma vez lembra as inúmeras pessoas que têm frequentado a casa e se apoiado em sua balaustrada, mas, nesse caso, denota mais a fragilidade das peças e a ousadia do excessivo afastamento entre os balaústres do que a durabilidade expressa pelo piso.

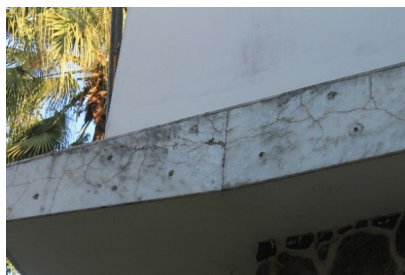
Figura 1.7. Revestimento de laje em mármore de Carrara. Marcas dos parafusos usados para fixação das peças.

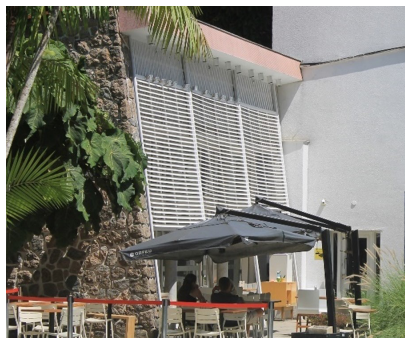
**Figura 1.10.** Esquadrias da sala de jantar. Observar discreta flexão dos brises horizontais.

Nas esquadrias, repetem-se os temas da riqueza e da tradição, porém com material (mogno maciço) e desenho (combinações de treliças, venezianas, rótulas e postigos) brasileiros. A madeira, pintada de branco, apresenta-se em bom estado. Algumas peças têm trechos com a superfície levemente irregular, resultado das repinturas havidas. Aquelas mais expostas e/ou de uso mais intenso, como a porta que liga o restaurante ao espelho d'água, têm pequenos trechos com perda de pintura, situação que tende a desaparecer e reaparecer a cada ciclo de manutenção. Mais expressiva é a deformação das lâminas do *brise soleil* horizontal da sala de jantar. A flexão suave e homogênea das peças não compromete a intenção estética do conjunto, nem denota mecanismos de degradação preocupantes – apenas a lenta acomodação do material à gravidade.<sup>19</sup>

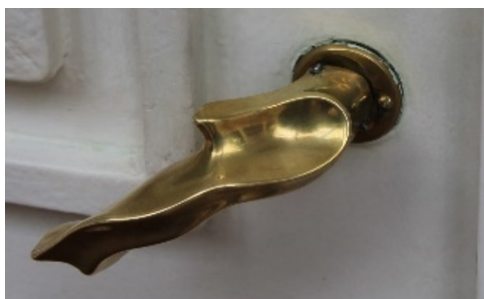
**Figura 1.12** Instituto Moreira Salles. Maçaneta em latão. Observar ausência de marcas do tempo.

As célebres maçanetas moldadas a partir da mão do proprietário encontram-se cuidadosamente polidas; outras peças também longamente manipuladas pelas pessoas, como ferrolhos e alavancas, apresentam envelhecimento visível – aparência similar à das dobradiças. As maçanetas instigam a imaginação pelo que têm de inusitado e por sua ligação ao proprietário, e as dobradiças falam genericamente da passagem do tempo em razão de seu envelhecimento, mas é **nos ferrolhos e alavancas, tocados simultaneamente pelo tempo e pelas pessoas, que a imaginação do uso encontra eco na evidência visual**, viabilizando uma experiência mais intensa. Raciocínio análogo se aplica às pastilhas de porcelana cor de rosa de alguns detalhes do revestimento: elas conjugam integridade física e envelhecimento superficial, participando da impressão de uma casa antiga e bem cuidada; contudo, não tendo passado por um uso intenso como o dos pisos e esquadrias, não têm sua força evocativa.

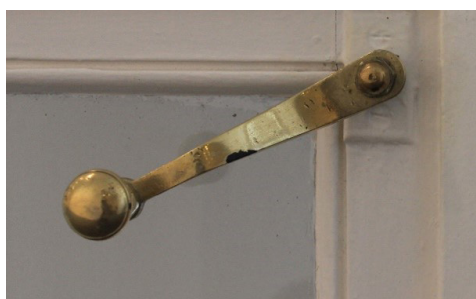
**Figura 1.13** Instituto Moreira Salles. Alavanca das esquadrias. Observar arranhões e oxidação pontual.

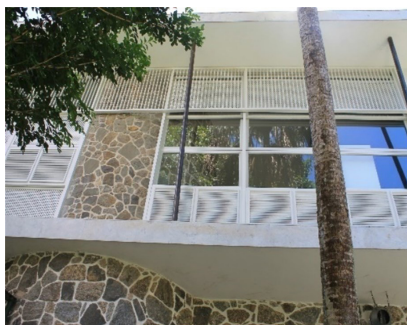
**Figura 1.14.** Alvenaria de pedra, fachada sudeste. Volume da escada, juntas limpas e pintadas.

O embasamento da construção, de alvenaria de pedra local com juntas largas de argamassa de cimento,<sup>20</sup> delimita alguns ambientes do pavimento semienterrado e o volume da escada curva interna, que se estende ao pavimento superior. Nas fachadas nordeste e sudeste, onde há trechos que correspondem a espaços internos, alinhados às paredes superiores da casa, é visível um esforço de recomposição e limpeza das juntas, que permanecem claramente visíveis, resultando numa superfície não envelhecida. Diferentemente, nos trechos em que o embasamento se afasta das paredes, funcionando como muro de arrimo da piscina, do jardim geométrico e do terraço frontal, a manutenção é menos intensa, permitindo o crescimento de musgos e pequenas plantas. Como os demais materiais analisados, a alvenaria com juntas desgastadas e vegetação crescente fala da passagem do tempo; mas, pela localização entre casa e jardim, evoca mais o lento retorno da rocha cortada e empilhada à natureza do que a memória de seus usuários.

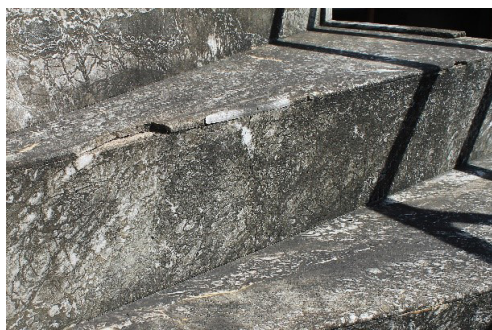
**Figura 1.20** Instituto Cultural da Aeronáutica, Rio de Janeiro, 2021. Piso da escada externa, em estado crítico. Placas delgadas de mármore com 1cm de espessura, com colonização biológica, fissuração, fragmentação, destacamento e lacunas.

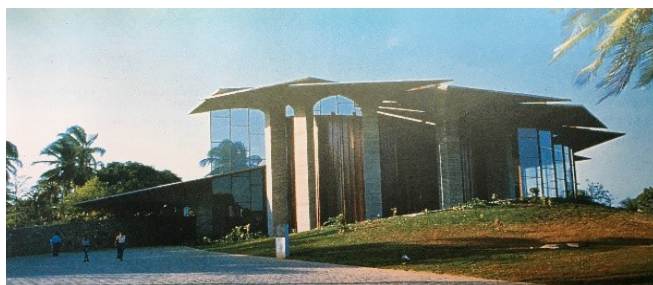
**Figura 2.2.** Vista interna. À esquerda, capela-mor; à direita, nave, exibindo três pétalas (módulos estruturais de cobertura).

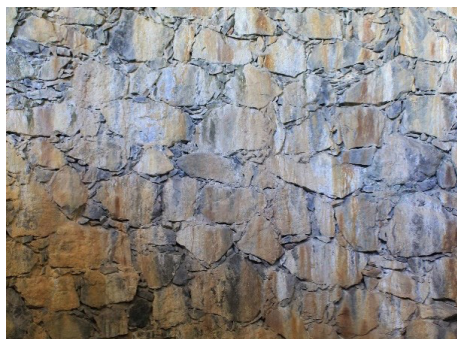
**Figura 2.7** Capela do Santíssimo Sacramento. Alvenaria de pedra com manchas em tons de cinza e ocre.

Os edifícios com elementos em concreto aparente analisados na pesquisa retomam diversos aspectos do tema. Na Igreja da Ascensão do Senhor, as numerosas alterações cromáticas em tons de cinza e ocre interferem negativamente na apreensão da matéria construída e da espacialidade do prédio, por seu excessivo contraste em relação à cor e à textura de fundo. Além disso, denotam processos potencialmente graves de infiltração de água através do concreto e de oxidação das armaduras, que implicam intervenções profundas. Pela interferência na apreciação do edifício e pelos riscos à sua integridade, não reconhecemos valor de antiguidade a preservar nessa situação.

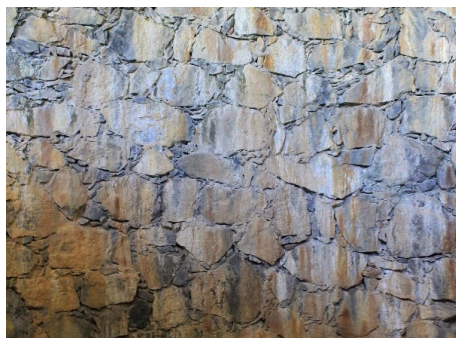
Figura 2.9 Corredor dos espaços de apoio. Calha perimetral, no sopé do muro de arrimo.<sup>14</sup>

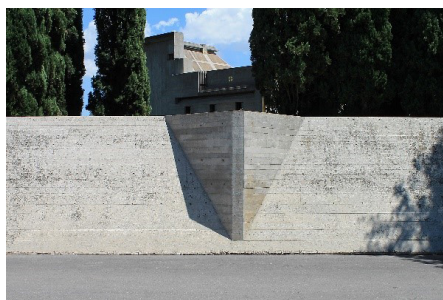
**Figuras 2.12 e 2.13.** Carlo Scarpa, Mausoléu Brion, S. Vito. Concreto projetado para envelhecer, restaurado preservando parte do envelhecimento.

Marcel Breuer (1902-1981) empregou um repertório de soluções projetuais para garantir que, ao envelhecer, o concreto aparente gerasse ganhos para a aparência do conjunto. Por sua vez, no Mausoléu Brion, em S. Vito, no norte da Itália (1969-1978), Carlo Scarpa (1907-1978) incorporou às suas intenções de projeto as futuras marcas de escoamento de água por uma das paredes e chegou a afirmar que, com a passagem do tempo, a obra “deveria tornar-se ainda melhor”.<sup>4</sup> Mais recentemente, os projetos de Gigon e Guyer para a galeria da Coleção Oskar Reinhart (Winterthur, Suíça, 1994-1995) e do escritório R&Sie(n) para um museu no centro de Bangkok, Tailândia (2002), exploram as alterações da superfície dos edifícios em sua interação com as atmosferas locais específicas.<sup>25</sup>

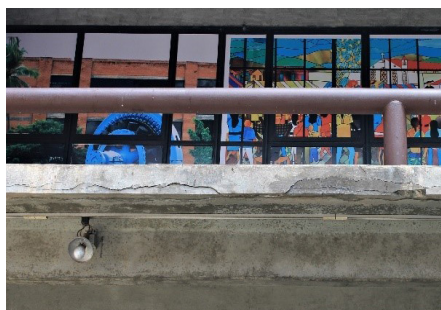
**Figura 2.19.** Sede da Companhia Hidrelétrica do São Francisco (Chesf), em Salvador. Fissuras ao longo das armaduras, possíveis indícios de degradação avançada.

Na sede baiana da Chesf, algumas vigas apresentam situação análoga: a configuração das fissuras é indício de uma oxidação significativa das ferragens, comprometendo a atribuição de valor de antiguidade à situação existente.

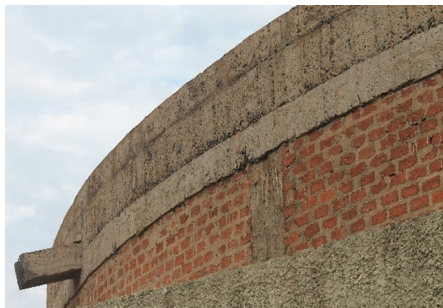
**Figura 2.22** Igreja do Divino Espírito Santo, em Uberlândia. Concreto recentemente limpo, com marcas de execução e difícil identificação de alterações no tempo.

Outra dificuldade identificada nesta pesquisa é que o concreto aparente tende a ser heterogêneo já a partir de sua execução. Marcas das peças e superfícies das fôrmas, agregados de diferentes tamanhos, mais ou menos expostos, pequenos vazios, emendas entre diferentes fases de concretagem e escorrimientos são alguns dos muitos fatores que, de forma intencional ou fortuita, geram uma

superfície expressiva, evocativa do trabalho da construção. Isso torna difícil identificar as específicas marcas da passagem do tempo sobre ela, como observamos, por exemplo, na Igreja do Divino Espírito Santo, em Uberlândia.<sup>43</sup>

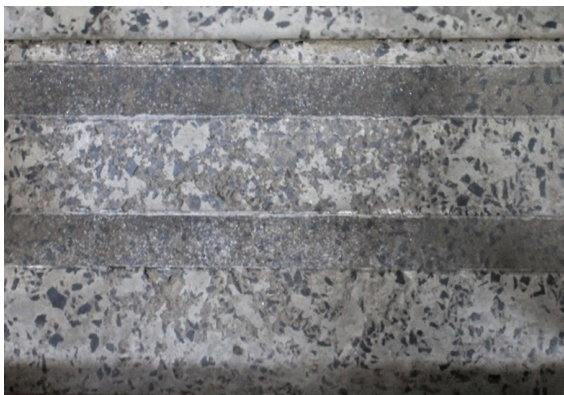
**Figura 2.24.** Sociedade Harmonia de Tênis. Degraus em concreto aparente, com agregado exposto, e padrão de desgaste com numerosas pequenas lacunas, associado ao uso.

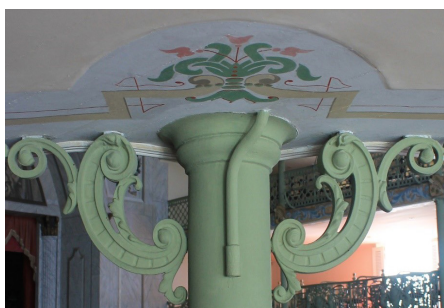
**Figura 3.5** Tubulação remanescente da iluminação a acetileno.

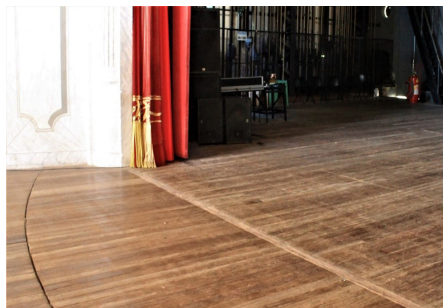
**Figura 3.6** Tabuado do palco. Mesma substituído, o tabuado se apresenta com inúmeras marcas de uso.

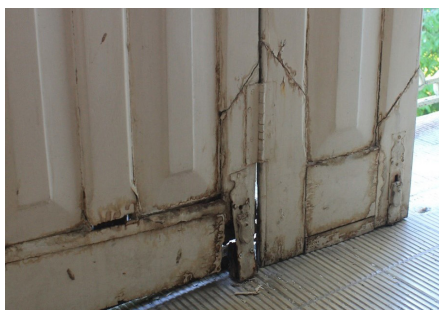
**Figura 3.7** Esquadrias da fachada lateral. Marcas de substituição parcial e de degradação, que requer novas substituições parciais.

Para um olhar atento, a madeira maciça e pintada das esquadrias laterais externas narra três episódios sucessivos. Os cortes diagonais nas partes inferiores das portas indicam sua degradação pelo contato com a água pluvial, seguida de uma criteriosa substituição parcial; por sua vez, o desgaste na pintura e no substrato nos trechos substituídos mostra a reincidência do mecanismo de degradação que se buscara contornar.

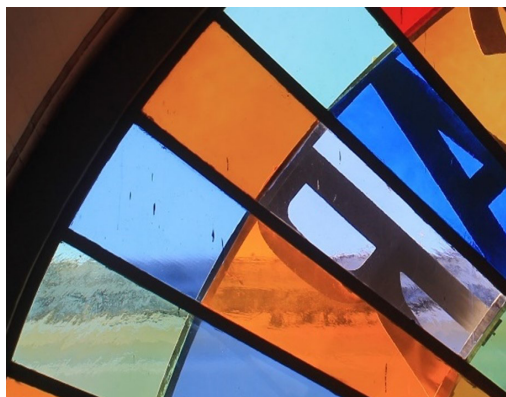
**Figura 3.8** Mosaico de texturas nos vitrais, resultante do acúmulo de manutenções ao longo do tempo.

A passagem do tempo reaparece no vitral colorido que domina a fachada interna. Suas cores intensas dão ao pátio um caráter alegre que dilui a pompa da arquitetura do *foyer* e da plateia. Vista de perto, a maior parte das peças que o compõem apresenta texturas irregulares, com bolhas, facetas e riscos internos, decorrentes da fabricação artesanal. Outras peças são de vidros lisos incolores, com coloração obtida por meio de películas adesivas. As próprias películas têm diferentes graus de envelhecimento, indicando sua aplicação em diferentes momentos. Assim, o vitral denota a passagem do tempo de duas formas: pelas peças com texturas específicas, que não correspondem à técnica contemporânea e levam a pensar no *obsoleto*; e pelo mosaico de fornecimentos e ações de manutenção ao

longo do tempo, que fazem pensar no *envelhecido*. Dada a importância do vitral para o edifício, sua antiguidade se identifica com a própria antiguidade do Teatro.

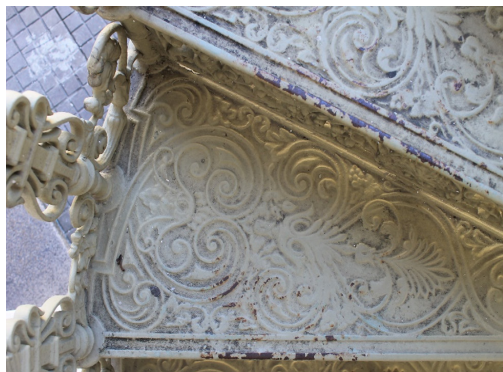
**Figura 3.9** Suavização dos relevos, em função do acúmulo de repinturas nos pisos das escadas.

A estrutura em ferro fundido, que marcava o Teatro José de Alencar enquanto novidade na Fortaleza de sua época, segue como elemento arquitetônico que o caracteriza e o identifica. O melhor exemplo da sedimentação do tempo em sua matéria são as repinturas que se acumulam nas superfícies mais protegidas, como os gradis internos ou a parte inferior dos degraus das escadas em espiral: os relevos e suas arestas tornam-se menos nítidos e ganham novas texturas, evocando novamente as ações de manutenção repetidas no tempo. Em alguns elementos, como as barras superiores dos guarda-corpos, manipuladas pelo público dos espetáculos, marcas de desgaste se juntam às repinturas. Trata-se de alterações superficiais em elementos íntegros, que não tendem a evoluir para colapso ou perda de peças em curto ou médio prazo. Assim, a continuidade dessas situações é viável e desejável.

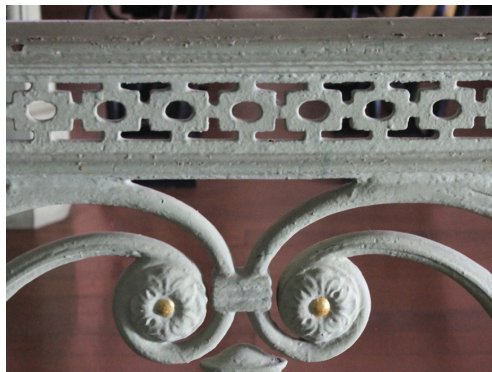
**Figura 3.10** Textura adquirida pelo do acúmulo de repinturas nos guarda-corpos.

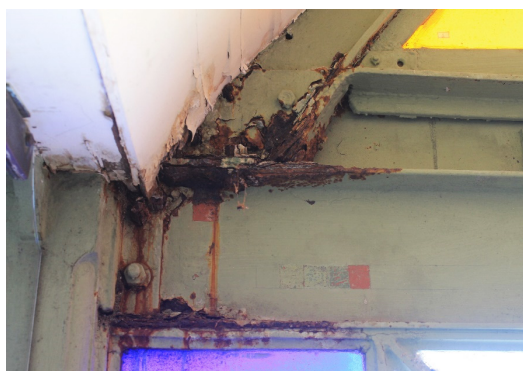
Figura 3.11 Ponto crítico de oxidação e corrosão em junta estrutural.

Alguns elementos estruturais apresentam oxidação e corrosão avançadas, concentradas em pontos específicos, associadas à umidade descendente. Esses mecanismos de degradação tendem a levar ao desaparecimento das peças e põem em risco a existência do edifício como um todo. Não cabe, assim, cogitar a preservação do valor de antiguidade desse *status quo*, mesmo que ele também evoque a passagem do tempo.

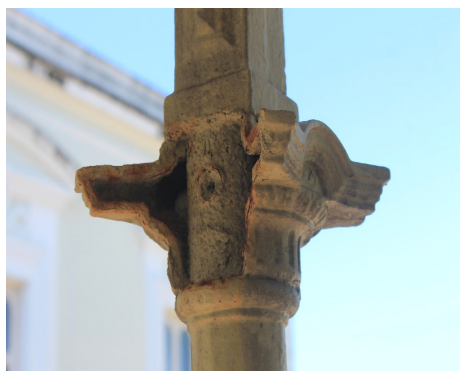
Figura 3.12 Lacuna resultante da perda de peça metálica.

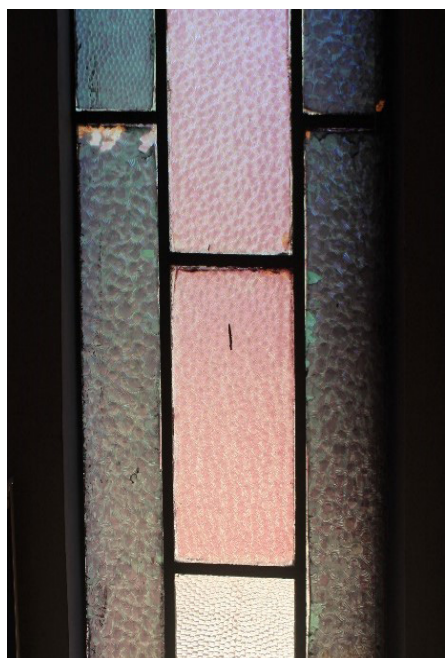
**Figura 3.17** Museu Zoroastro Artiaga. Vitral. Variações de textura e coloração correspondentes a diferentes momentos de fornecimento.

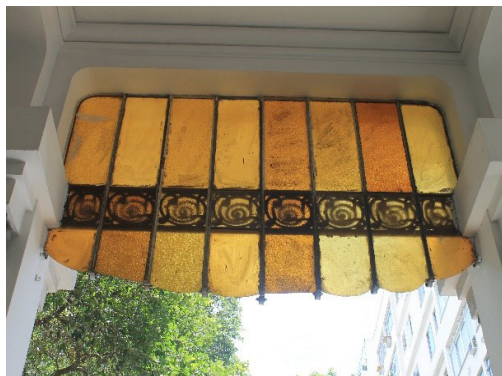
**Figura 3.18** Sede do Fluminense Clube. Variações de textura e coloração correspondentes a diferentes momentos de fornecimento.

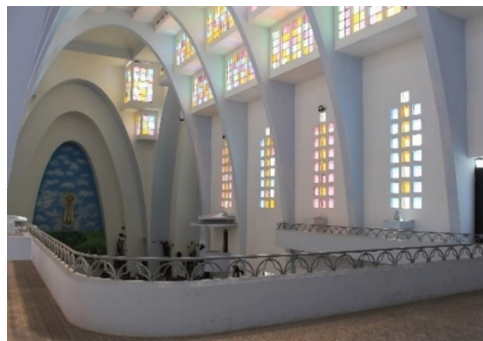
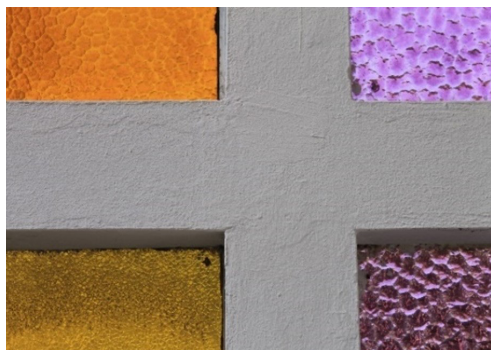
**Figura 3.21** Santuário de N. S. de Fátima. Vitral. Variações de textura e cor resultantes de diferentes momentos de fornecimento.

No Santuário de N. S. de Fátima, em Recife, as substituições ao longo do tempo mudaram a textura e a coloração de numerosas peças que compõem os vitrais da Igreja, tornando ininteligível sua paginação. A bibliografia consultada não dá informações sobre a disposição original, indicando uma possível perda irreparável de informação. Mesmo assim, não foi afetado o caráter de calma contemplação próprio do espaço, em grande parte devido aos vitrais. Seguindo essa linha de entendimento, somente são danos ao edifício as poucas peças de vidro transparente introduzidas na composição, visto que elas rompem o sentido contemplativo identificado. Aí estaria, nesse caso, o limite para a heterogeneidade dos painéis e para a aceitabilidade de seu valor de antiguidade.

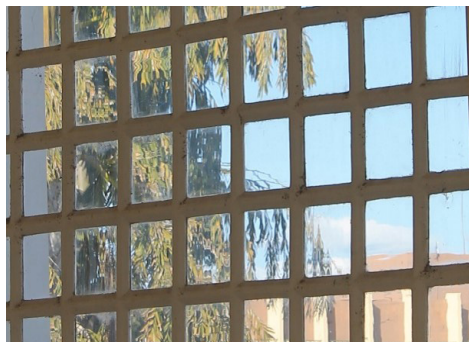
**Figura 3.22** Estação Ferroviária de Goiânia. Variações de textura entre vidros irregulares e vidros perfeitamente planos, correspondentes a diferentes momentos de fornecimento.

Processos análogos acontecem mesmo em vidros lisos transparentes. Embora o vidro tenha sido empregado na construção desde a Roma Antiga, somente depois da Revolução Industrial se difundiram grandes peças do material, que têm tido importância arquitetônica fundamental desde então. Os processos de fabricação disponíveis até meados do século XX produziam peças com superfície irregular, que tinha de ser regularizada por meio de abrasão e polimento adicionais.<sup>28</sup> Assim os vidros perfeitamente planos apenas se tornaram disponíveis por preços competitivos a partir de 1959, quando se difundiu o novo sistema de produção *float*. Em virtude dessa transformação no fornecimento de vidro plano transparente, é comum observar hoje, nos edifícios construídos até a década de 1960, a justaposição de peças mais antigas, com superfície irregular, e peças substituídas, com superfície regular. É o que observamos na Casa da Neni, em Antônio Prado (RS),

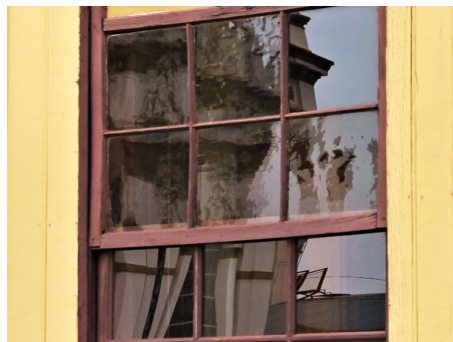
**Figura 3.23** Casa da Neri. Variação de textura entre vidros irregulares, mais antigos, e vidros perfeitamente planos, substituídos posteriormente.

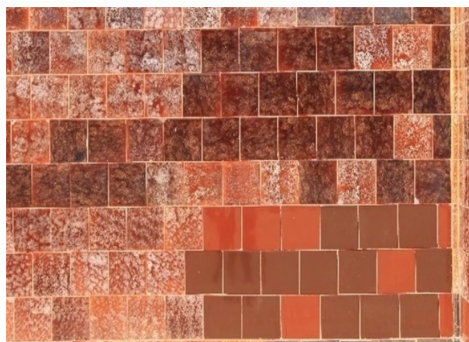
**Figura 3.24** Estação Ferroviária de Goiânia. Observar azulejos com grande variabilidade no fornecimento inicial, ampliificada pela recomposição contemporânea.

Mosaicos visuais, como aqueles aqui apresentados em vidros e espelhos, se repetem em outros materiais que também formam conjuntos e painéis. Por exemplo, as telhas da Casa da Cultura de Pires do Rio (GO) e os azulejos da Estação Ferroviária de Goiânia abrem diante do observador, mesmo na ausência de dados históricos precisos, um panorama das intervenções sofridas no tempo.

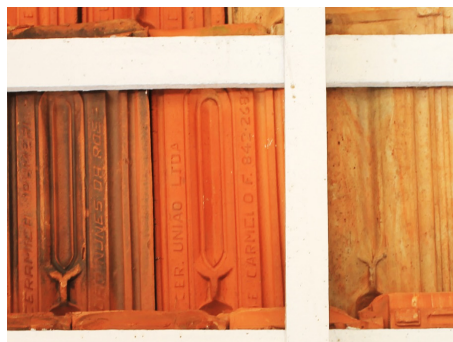
**Figura 3.25** Casa da Cultura de Pires do Rio. Variações na coloração, textura e fabricante do telhamento, associadas a três momentos de fornecimento.

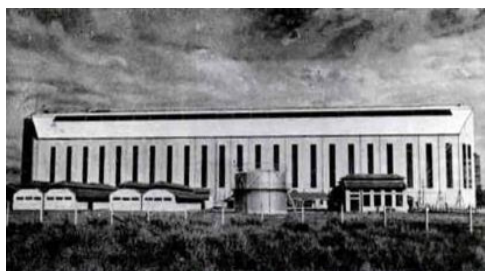
**Figura 4.1** Aeroporto Bartolomeu de Gusmão, com suas instalações técnicas, conforme retratado na publicação *Aviação Civil*, de 1939.<sup>11</sup>

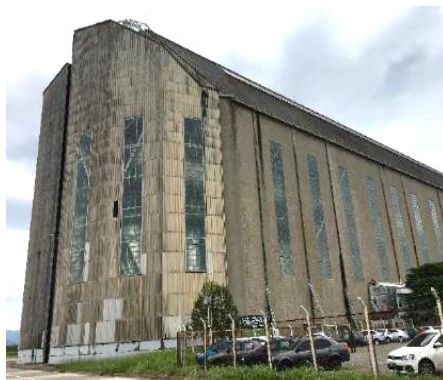
**Figura 4.4** Vista do Hangar de Santa Cruz a partir do sudeste, permitindo observar o volume construído, sua superfície e sua fenestração.

Projetado e construído como hangar de dirigíveis, mas pouco utilizado como tal, o edifício evoca esse uso perdido à primeira vista: sua forma ecoa o volume da aeronave e suas dimensões são aquelas justas para abrigar o Hindenburg, como uma caixa de violino ou uma roupa feita sob medida para seu dono.<sup>17</sup> A escala também impressiona nas portas colossais, que tomam a totalidade da fachada sul (por onde entravam e saíam os dirigíveis) e meia altura da fachada norte. Observar a movimentação desses elementos, viabilizada por um conjunto de motores, trilhos e outros mecanismos ainda funcionais, permite vislumbrar a escala da operação daquelas aeronaves. Culminando a experiência, se apresenta o vão interno, hoje utilizado apenas em sua porção inferior, com dezenas de metros de altura não ocupados: o vazio desmesurado, construído para um objeto não mais presente, faz parecerem pequenos os aviões.

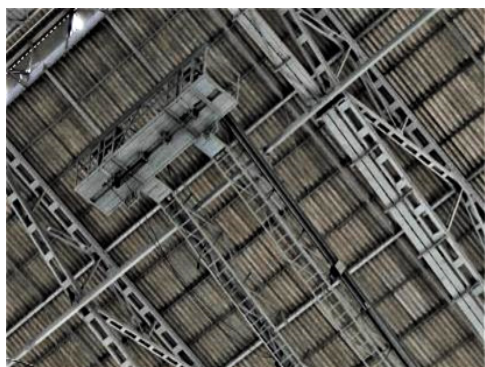
**Figura 4.7** Pontes rolantes integradas à estrutura de cobertura, instaladas para manutenção das aeronaves, que permanecem como elementos de manutenção do edifício.

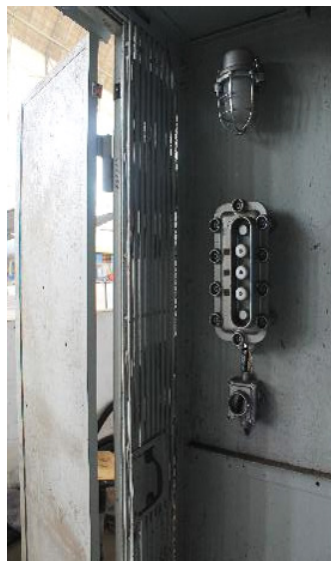
**Figura 4.8** Elevador de passageiros e de carga, com seus elementos de fechamento, controle e iluminação iniciais.

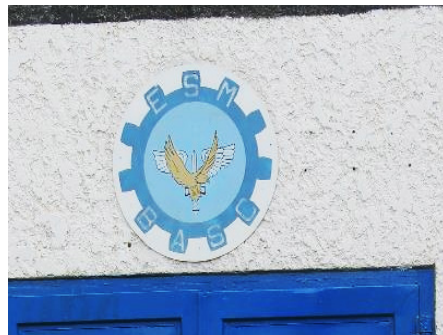
**Figura 4.10** Permanência da sinalização alusiva à Base Aérea de Santa Cruz, no hangar.

Em 2021, parte das peças de sinalização ainda guardava referências à Base Aérea de Santa Cruz, apontando para outra parte da história do edifício: seus usos após a interrupção do serviço de dirigíveis.

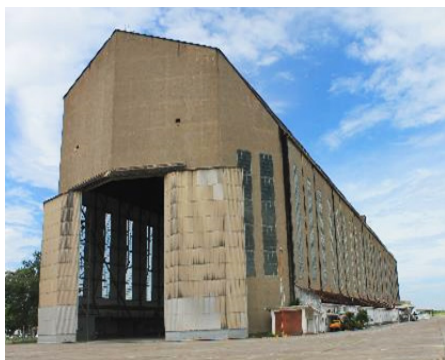
**Figura 4.16** Fachada norte, com substituição parcial do fechamento em telhas de fibrocimento.

Quanto ao envelhecimento do edifício, destacam-se as telhas de fibrocimento da cobertura e da maior parte das portas colossais, com variações de coloração devidas à colonização biológica e à deposição de óxido de ferro advindo da estrutura do edifício, em variações sutis, conforme o relevo da superfície, sua inclinação e sua orientação.<sup>32</sup> Os baixos-relevos com a inscrição Eternit e data de 1935 permitem associar a maior parte do material remanescente ao período da construção (houve substituição parcial no período 2008-2012).<sup>33</sup> As peças substituídas correspondem

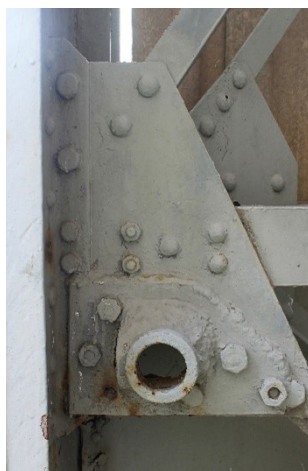
**Figura 4.18** Detalhe da porta norte. A estrutura combina marcas de fabricação, de oxidação e de repinturas.

A estrutura portante apresenta oxidação superficial em numerosos trechos, apesar das múltiplas repinturas. Na breve inspeção visual realizada, não identificamos corrosão mais relevante nessas peças, de forma que seu envelhecimento se integra à ampla perspectiva temporal que o hangar abre ao observador. Nas peças menores e nas folhas que fecham a parte inferior das portas colossais, há oxidação, rupturas e deformações mais intensas, num processo que, sem manutenção adequada, comprometerá sua existência e o funcionamento desses elementos. Há, também, marcas visíveis dos processos de fabricação (soldas) e manutenção (repinturas) que ajudam a ancorar o objeto no tempo histórico.

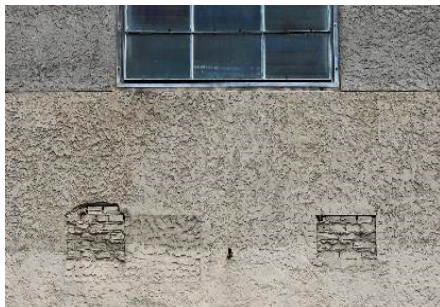
**Figura 4.19** Detalhe da fachada leste. Revestimento da década de 1930, com lacunas, tentativas de recomposição e diferentes repinturas.

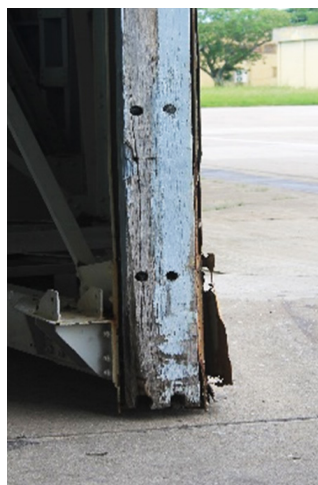
**Figura 4.20** Batedor de uma das portas colossais. Perda de pintura, lacunas e abertura de fibras. Peça diretamente associada ao uso dos dirigíveis.

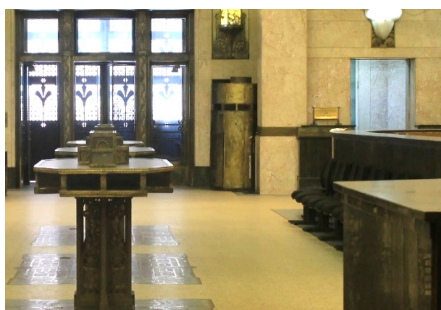
**Figura 4.23** Antigo Banco de São Paulo. Reminiscências do uso. Agência bancária, com balcões de atendimento, mesas de apoio para clientes e guarita para segurança.

Também na Secretaria Estadual de Esportes de São Paulo, o antigo Banco de São Paulo, o uso perdido é mais perceptível em espaços específicos. No salão da antiga agência bancária, com o balcão dos guichês, as mesas de apoio para os clientes, as guaritas e as portas giratórias, são visíveis as atividades ali exercidas até 1973, quando da venda do banco. Também o subsolo, com os cofres e seu aparato de segurança, é fortemente condicionado pelo uso inicial e o evoca diretamente. O mesmo acontece com elementos isolados, como o dispositivo para depósitos noturnos na fachada, as tubulações para envio de correspondência em cada pavimento e os letreiros luminosos da cobertura – imagens presentes de novidades passadas. Diferentemente, vestíbulos de acesso, auditório e escritórios, mesmo bem preservados, são adequados para o exercício de funções públicas em geral e não lembram diretamente a atividade bancária anterior.

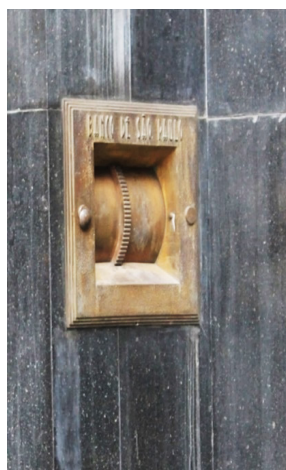
**Figura 4.24** Antigo Banco de São Paulo. Reminiscências do uso. Dispositivo para depósitos noturnos, instalado na fachada.

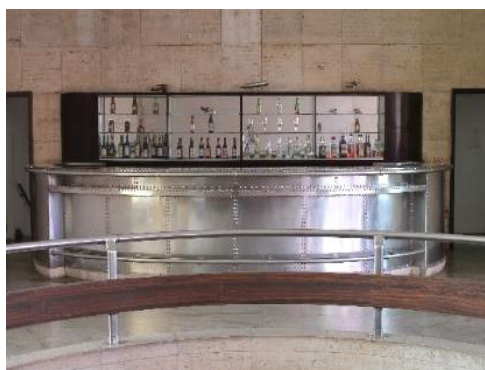
**Figura 4.25** Balcão do bar da estação, preservado e com peças de ambientação.

Diversos elementos perderam-se, restando o bar – peculiar peça integralmente em aço inoxidável, feita sob medida com intenso trabalho artesanal sobre material industrial, identificada e datada por seu orgulhoso fabricante local – e a passarela. Esta tem valor relevante, por sua vinculação ao uso e por sua expressiva estrutura nervurada em concreto armado pintado. Foi vastamente registrada nas fotografias de acompanhamento da obra, mas é pouco referida na bibliografia, talvez por não se integrar volumetricamente ao edifício principal – desarticulação atualmente agravada pelo fato de ela estar circundada pela área de lazer do Clube da Aeronáutica.

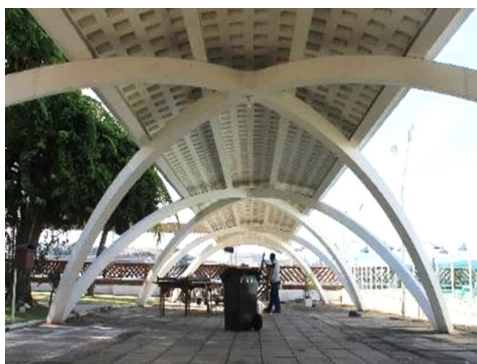
**Figura 4.26** Passadiço de embarque, com estrutura em concreto armado.

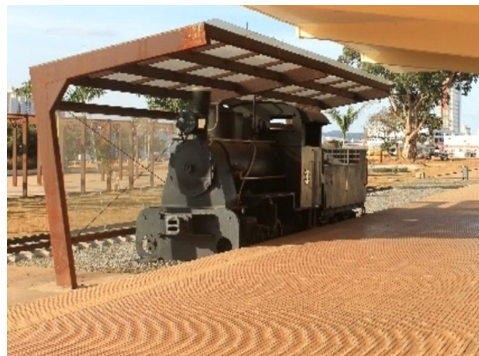
**Figura 4.28** Estação Ferroviária de Goiânia. Locomotiva e trilhos, antigos, instalados junto à plataforma de embarque. Dispositivo de interpretação que colabora com a leitura do uso perdido.

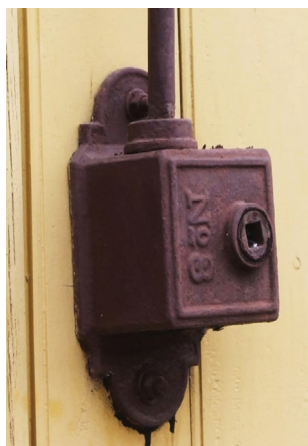
**Figura 4.31** Casa da Neni. Textura resultante das repinturas no toldo da vitrine, elemento diariamente manipulado.

Excluídas as situações de maior gravidade indicadas, diante desse material pode-se cogitar a estabilização ou mesmo o acompanhamento da progressão do envelhecimento das peças. Possíveis exemplos dessa conduta seriam as esquadrias do pavimento térreo da Casa da Rua Santa Cruz, as portas das fachadas frontais do Centro Administrativo do Tribunal de Justiça do Rio de Janeiro e do Palácio das Esmeraldas (Goiânia), os guarda-corpos e elementos decorativos do Teatro José de Alencar, os gradis do Teatro Goiânia, do Palacete Argentina e do elevador do Hotel Central (Recife), as luminárias da Sede do Instituto Cultural da Aeronáutica e as ferragens das portas de correr da Casa da Cultura de Pires do Rio (Goiás) e da vitrine da Casa da Neni.

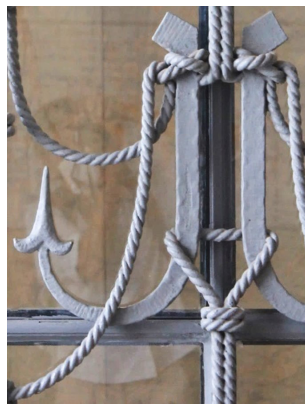
**Figura 4.32** Centro Administrativo do Tribunal de Justiça do Rio de Janeiro (TJRJ), antigo entreposto de pesca. Textura resultante das sucessivas repinturas da esquadria de acesso.

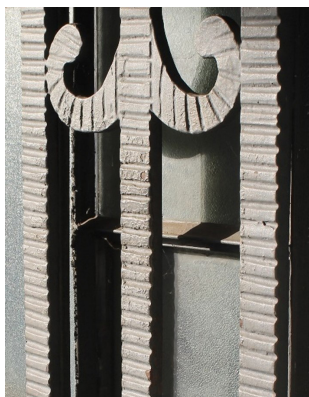
**Figura 4.33** Teatro Goiânia. Textura resultante das sucessivas repinturas sobre barras de aço com seus próprios relevos.

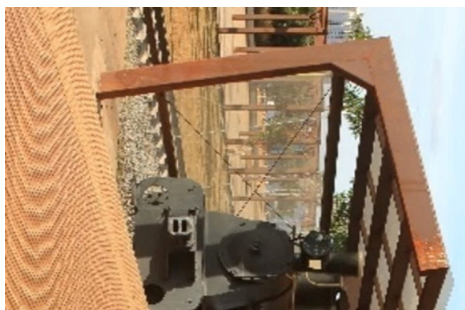
**Figura 4.34** Casa da Cultura de Pires do Rio (antiga estação ferroviária). Textura resultante das sucessivas repinturas sobre as ferragens.

Nesses casos, os possíveis danos são limitados aos próprios elementos, e sua simplicidade construtiva permite inspeção visual direta, em que se verificaram apenas alterações superficiais, sem perda de seção significativa. É provável que

haja também oxidação interna sob as camadas de esmalte, sem manifestações superficiais, mas, dado o caráter não estrutural das peças, é possível esperar sinais visíveis antes da manutenção e realizá-la apenas nos trechos suspeitos, mantendo as camadas de repintura e seu valor de antiguidade no restante da peça. É uma opção de conservação que envolve riscos controlados, que só podem ser assumidos dentro de um quadro de inspeções periódicas.

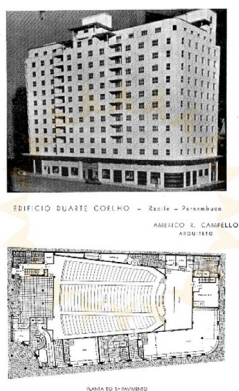
Figura 5.1 1950. Maquete e planta baixa do pavimento térreo do Edifício Duarte Coelho, mostrando o Cine São Luiz.<sup>9</sup>

O Cine São Luiz localiza-se na Rua da Aurora, em frente ao Rio Capibaribe, no centro do Recife. Corresponde à maior parte do pavimento térreo do Edifício Duarte Coelho, que ocupa toda a quadra, com outra frente para a Avenida Conde da Boa Vista, principal via do bairro homônimo. O edifício, projetado pelo arquiteto Américo Rodrigues Campello na década de 1940, com cálculo estrutural de Maurício Coutinho, foi publicado pela revista *Acrópole* em 1950 e inaugurado em 1952. A construção organiza-se em térreo, sobreloja e mais 11 pavimentos, aos quais se tem acesso por três torres independentes de circulação vertical.

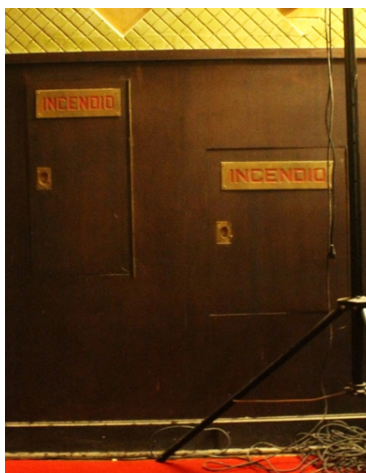
**Figura 5.12** Armários para instalações de combate a incêndio na sala de espetáculos.

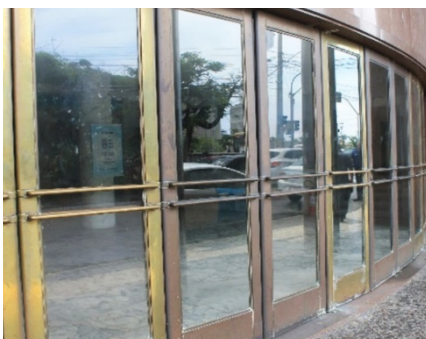
**Figura 5.13** Portas de acesso, com diferentes graus de envelhecimento.

laterais em madeira, vitrines em aço inoxidável, portas, luminárias e urna para ingressos em latão, lambri em folheados de jacarandá, relevos em madeira e vitrais – apresenta marcas de envelhecimento e, em virtude da durabilidade de seus materiais, foi passível de recuperação, com mínimas recomposições, nas obras de 2007-2009.<sup>30</sup> Mantendo sua integridade sem prescindir do aspecto envelhecido, essas superfícies reforçam a percepção do São Luiz como um cinema que vem do passado e segue vivo.

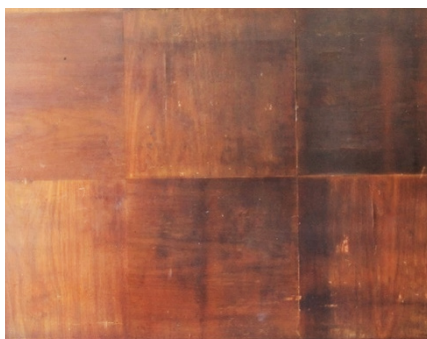
**Figura 5.14** Lambri do foyer superior, com fissuras e alterações cromáticas.

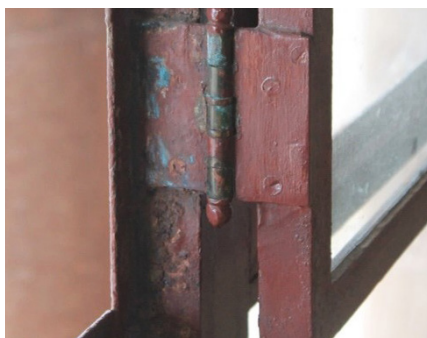
**Figura 5.16** Esquadrias de aço do foyer superior, com oxidação e superfície repintada irregular.

Esquadrias e gradis do primeiro pavimento, em aço pintado, apresentam oxidação visível e a textura irregular própria da repintura sobre metal oxidado. O estado precário, devido à susceptibilidade do material à salinidade do ambiente, pode ser manejado com ações de manutenção intensa, que tendem a incluir substituições parciais – situação em que o valor de antiguidade é de mais difícil preservação.

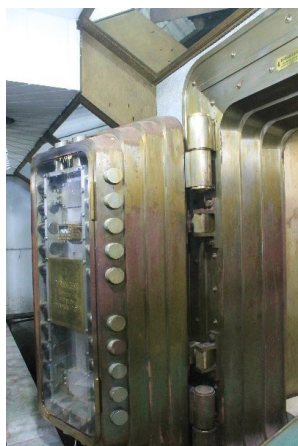
**Figura 5.28** Secretaria Estadual de Esportes de São Paulo. Cofre forte com porta em aço inoxidável.

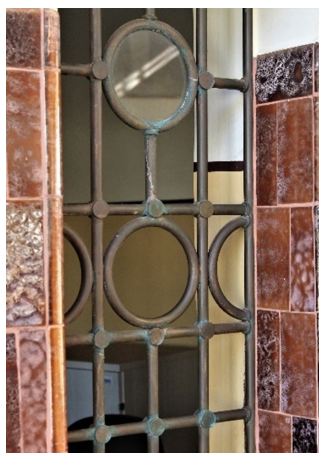
**Figura 5.29** Estação Ferroviária de Goiânia. Gradil da bilheteria, em latão e vidro, com sua pátina característica.

Ambas as ligas se degradam por reações químicas superficiais (que geram alterações cromáticas e mesmo uma pátina verde, no caso do latão) e por ações mecânicas, que geram arranhões e deformações. Sua resistência faz com que, a despeito desses processos, os elementos arquitetônicos mantenham a integridade de sua forma e de sua superfície,<sup>50</sup> como observamos no bar do Instituto Histórico-Cultural da Aeronáutica (Rio de Janeiro), nos cofres do antigo Banco de São Paulo, no revestimento dos pilares e guarda-corpos do Cassino da Pampulha e nas vitrines do Cine São Luiz, todos em aço inoxidável. O mesmo fenômeno se observa no latão, nos detalhes do elevador do Palácio das Esmeraldas e, especialmente, na profusão de peças do Banco do São Paulo – esquadrias, gradis, ornamentos, placas para piso e mobiliário interno. Guardando as marcas do tempo sem afetar o valor de uso, o valor artístico e o valor arquitetônico dos edifícios, latão e aço inoxidável são materiais especialmente propícios à manifestação e à conservação do valor de antiguidade.

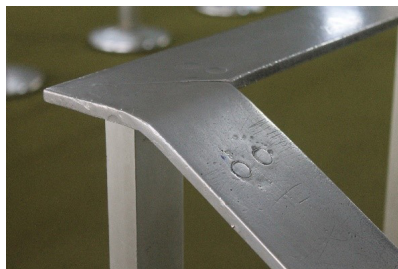
**Figura 5.30** Palácio do Congresso, Edifício Principal. Guarda corpo da escadaria do Salão verde, em aço inoxidável, com marcas associadas à execução e ao uso continuado.

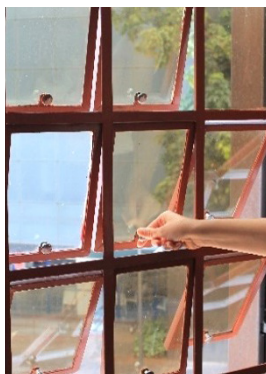
**Figura 6.9** Esquadrias do volume que contém as escadarias. Rótulas ou janelas maxim air em miniatura.

O outro tema dominante no debate sobre o Rainha da Sucata é que se trata de “um trabalho projetivo consciente e provocador, vinculado a uma ironia própria do Pós-Moderno norte-americano.”<sup>29</sup> De fato, a ironia é outra chave de leitura do prédio, presente, por exemplo, nas esquadrias verticais das extremidades do volume que contém a escadaria. Elas reproduzem, em aço, a retícula das janelas de guilhotina coloniais, mas cada vidro tem movimentação independente, como uma pequena rótula ou uma miniatura de janela maxim-air. Sua operação é lúdica e pouco funcional. O jogo lúdico e irônico também aparece nas miniaturas de postes de praça que iluminam o átrio e nas abóbadas vazadas sobre as passarelas, sem função, que se adaptam ao reduzido pé direito disponível, como numa escola infantil – tudo escapa ao caráter sério esperado de um prédio de função pública.

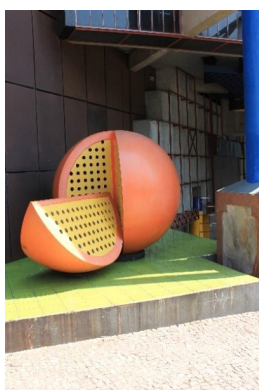
**Figura 6.11** Estrutura de ventilação em forma de laranja.

Por sua vez, a laranja partida que abriga uma saída de ventilação dos sanitários, com suas cores e seu pontilhado à moda do artista estadunidense Roy Lichtenstein (1923-1997), é um elemento pop que apela ao humor, ao perenizar em arquitetura um objeto de consumo.<sup>30</sup> É também, e especialmente, uma afirmação da autonomia do apelo formal e comunicativo em relação à função em seu sentido mais estrito. A autonomia da forma em relação à função se apresentaria de modo

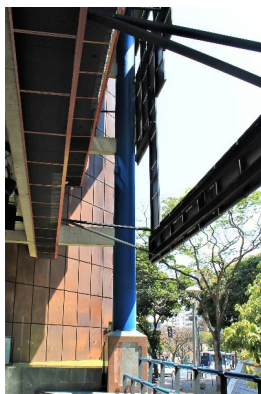
**Figura 6.12** Fachada leste, dupla, vista de baixo. A camada externa se apoia na camada interna por meio de hastes de aço.

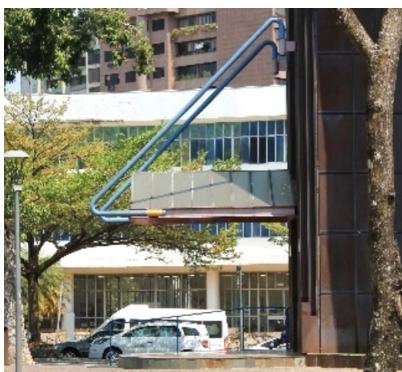
**Figura 6.14** Marquise sobre o acesso, com estrutura metálica e fechamento em vidro.

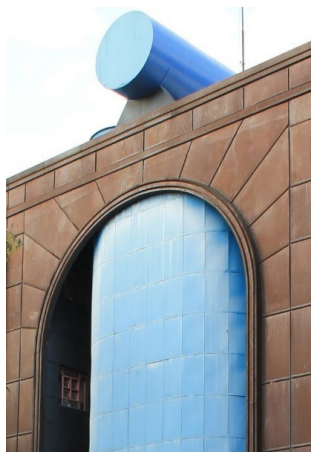
**Figura 6.16** Marcação de rusticação no revestimento em chapas de aço na fachada sudoeste.

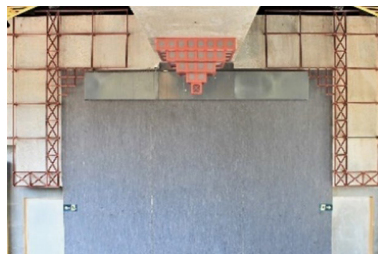
**Figura 6.19** Retícula escalonada no Edifício Rainha da Sucata. Luminária do teatro de arena.

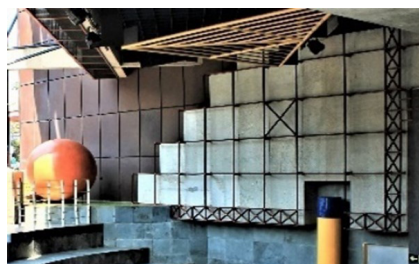
**Figura 6.21** Ao alto, elementos acessórios em tubos de aço no teatro de arena do Rainha da Sucata.

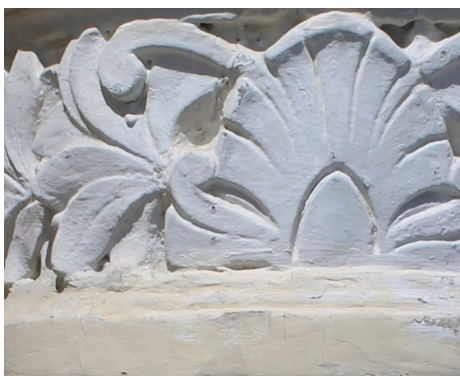
**Figura 6.33** Museu da Imagem e do Som (MIS), no Rio de Janeiro. Pintura mineral sobre ornamentos em argamassa. Criação de textura pelas repinturas.

Nos casos citados, a textura adquirida é própria da sobreposição de múltiplas camadas de pintura de base mineral, que encobrem a textura do substrato sem formar a película lisa própria de outras bases.<sup>65</sup> Isso torna visíveis os atos acumulados de manutenção do edifício, dando concretude à sua história. No caso de decorações mais detalhadas, há uma gradual suavização dos relevos, análoga à erosão, porém resultante da deposição, e não da perda de matéria. Nas superfícies lisas, o efeito é mais perceptível de perto, sob iluminação rasante, resultando no duplo efeito que se observa no Congresso Nacional: as cúpulas, vistas à distância como abstratas, quase irreais, *pura forma*, de perto se apresentam em sua materialidade e historicidade.

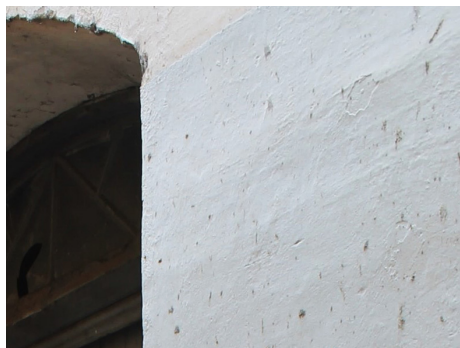
**Figura 6.34** Cantina de vinhos, em Serafina Corrêa. Textura resultante das múltiplas repinturas.

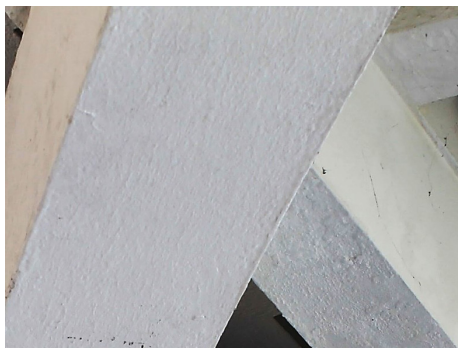
**Figura 6.35** Sede do Incaer. Textura resultante das repinturas sobre a estrutura de concreto da passarela.

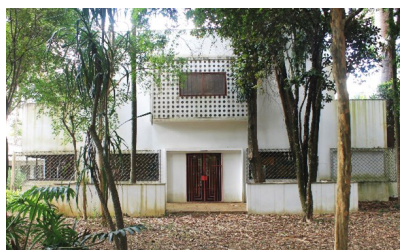
**Figura 7.7** Situação atual. Fachada sul. Abertura de grandes dimensões, com esquadria e blocos de vidro, substitui janelas do pavimento superior.

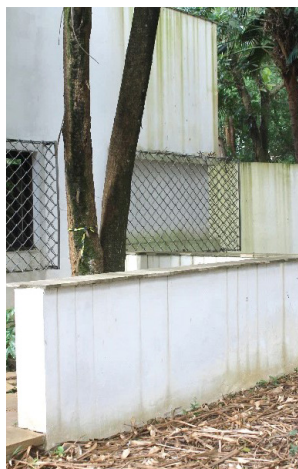
**Figura 7.8** Situação atual. Fachada sul. Janela sudeste, fechada na reforma de 1934-35. O arquiteto manteve a simetria existente, usando um baixo-relevo e um gradil semelhante aos demais.

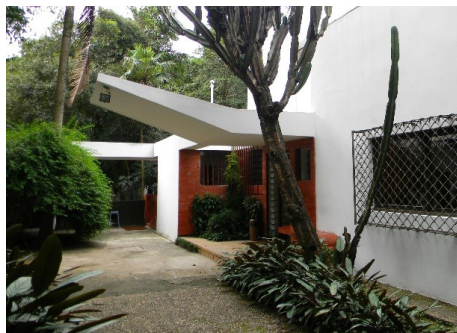
**Figura 7.9** Fachada oeste (trecho). Marquise inserida na reforma de 1934-35. Ao fundo, passagem coberta para edículas.

A entrada oeste, transformada em acesso principal, ganhou uma marquise que também lembra a Villa Stein-De Monzie, porém mais ousada que esta, por prescindir dos tirantes. O novo piso, o banco e o canteiro criados transformaram essa chegada num recinto externo convidativo, com sombra, assento, dimensões próximas ao corpo humano e lajotas cerâmicas convidativas ao toque. A esquadria

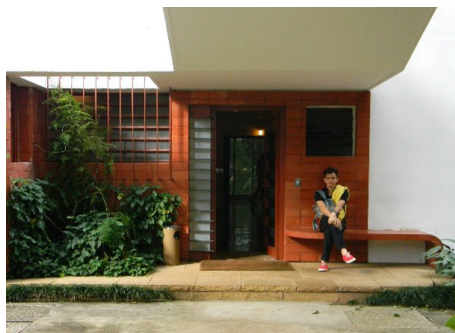
**Figura 7.10** Acesso. Marquise, banco, jardim, materiais e esquadria criam espaço de chegada.

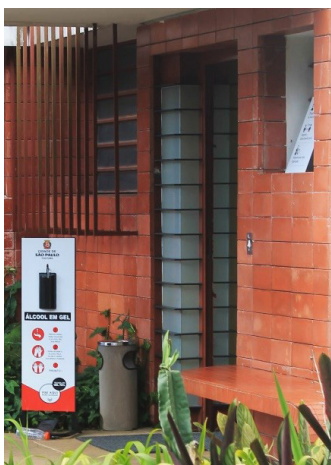
**Figura 7.13** Esquadria de acesso. Volume de vidro translúcido, protegido por barras de aço.

de entrada, com seu volume lateral em vidro translúcido e aletas de aço, enriquece o conjunto e gera expectativa quanto ao ingresso no interior. Poucos metros adiante, na mesma fachada, o acesso de serviços recebeu os mesmos materiais e um detalhamento igualmente cuidadoso. Tornou-se, assim, uma pausa entre a cozinha e as edículas, às quais a casa passou a se integrar por meio de uma passagem coberta.

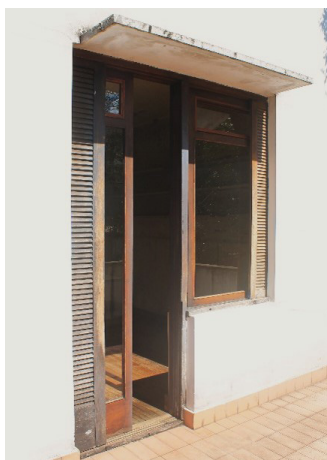
**Figura 7.14** Esquadria do quarto sudoeste. Combinação de marquise, porta e janela, folhas de correr e de tomar, venezianas e vidro.

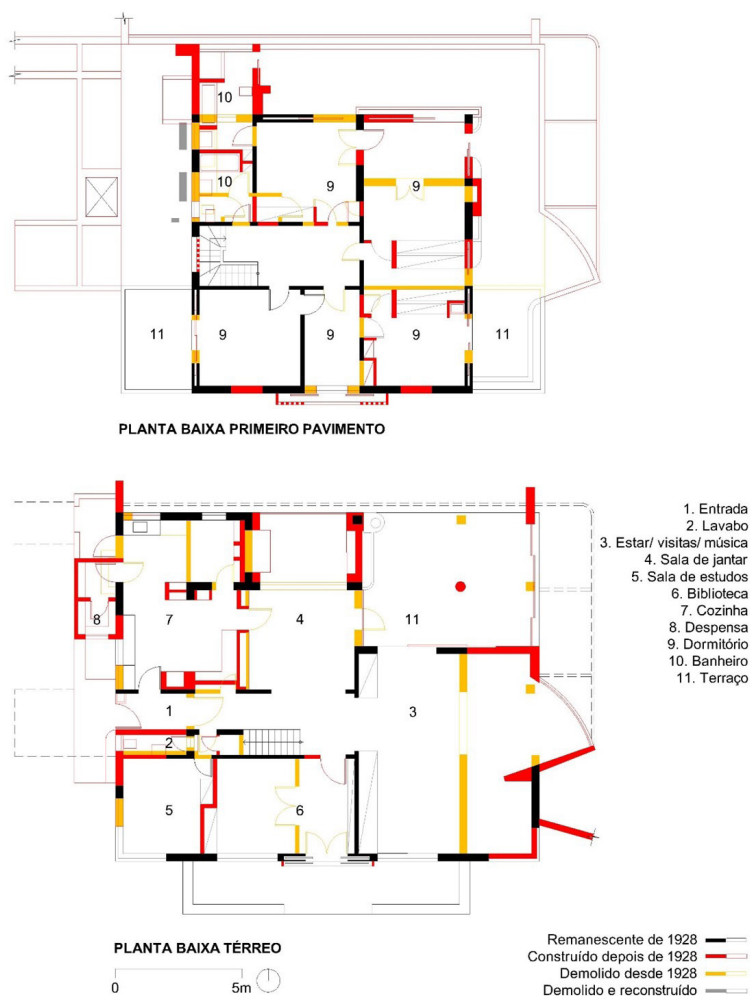
**Figura 7.15** Planta-síntese das transformações sofridas pela Casa da Rua Santa Cruz de 1928 a 2008, indicando os usos de 1935. É possível observar as transformações de 1934-35 e aquelas posteriores. O desenho resulta da sobreposição dos registros de 1927, 1934 e 2008.

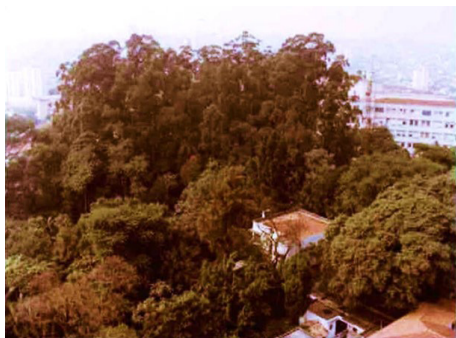
**Figura 7.16** 1984. Vista a partir da vizinhança, mostrando a densidade do bosque ao redor da casa (ao centro).<sup>36</sup>

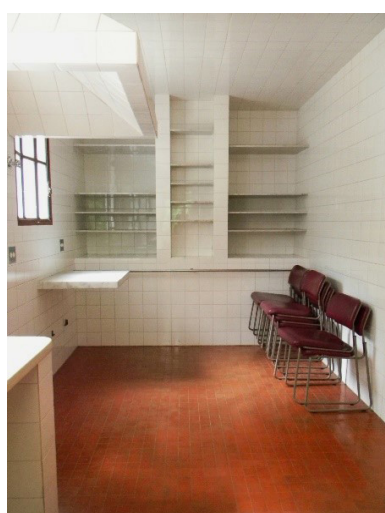
**Figura 7.21** Evocações do uso perdido. Bancadas, prateleiras e coifa da cozinha.

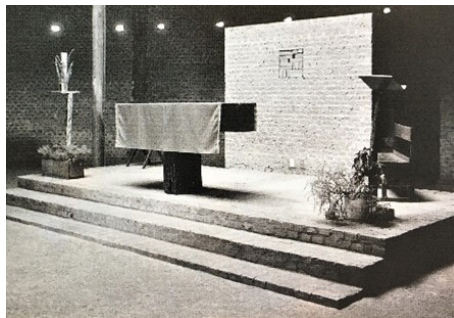
**Figura 7.23** Altar mor, c. 1982. Interior da nave, com alvenaria de tijolos aparentes.<sup>47</sup>
