**Valor de  
antiguidade  
em edifícios  
brasileiros do  
século XX**

Juliano  
Loureiro  
de Carvalho

# **Valor de antiguidade em edifícios brasileiros do século XX**

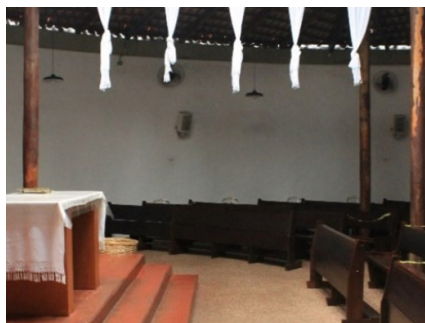
**Figura 7.25** Altar mor, 2021. Nave com superfícies rebocadas e pintadas de branco.

Depois de reparos emergenciais em 2007, o edifício passou por uma intervenção de maior porte entre 2008 e 2014, conduzida por Marcelo Ferraz e André Vainer, colaboradores de Lina Bo Bardi, legalmente considerados coautores do projeto.<sup>49</sup> Depois de tantos anos de uso, questões de segurança dos usuários e de acessibilidade motivavam a intervenção, além de “uma necessidade que é de agora [...] a casa paroquial.”<sup>50</sup> As intervenções voltaram-se para esses objetivos, incluindo a manutenção dos principais materiais do edifício (concreto armado aparente, alvenaria de tijolos aparentes e madeira envernizada).<sup>51</sup> Com impacto visual relevante, demoliu-se a caixa d’água existente, construída desconforme ao projeto original.<sup>52</sup>

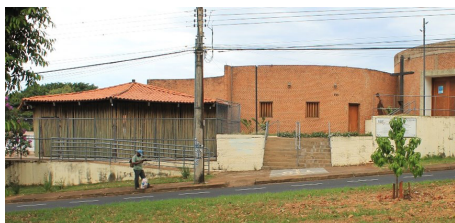
**Figura 7.26** Vista a partir do norte, 2021. Observar instalação de rampas e guarda-corpos.

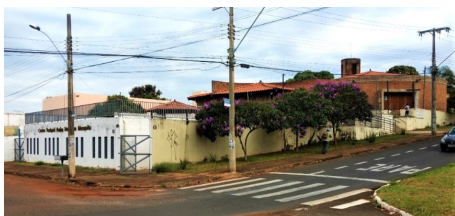
**Figura 7.27** Vista geral a partir do nordeste, 2021. À esquerda, volume construído para o Centro Pastoral (2008-2014).

O novo volume para a casa paroquial (também referido como centro pastoral) foi resolvido com o prolongamento do piso no nível do barracão, aproveitando o desnível do lote. A implantação, semienterrada, diminui o impacto visual sobre o conjunto. Contudo, a partir do leste, onde a via pública tem cota inferior ao lote, o acréscimo se apresenta como mais um protagonista, retangular, junto aos demais

volumes, cilíndricos. O impacto negativo sobre a arquitetura existente foi justificado pelo valor de uso a ele associado: “mesmo que tenha um volume grande, que pese naquela relação [...] o patrimônio histórico para a gente tem que funcionar.”<sup>53</sup>

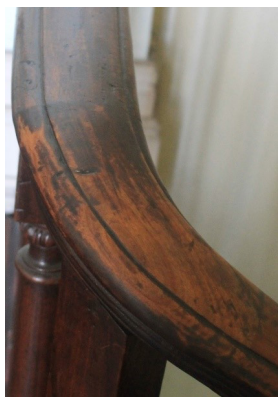
**Figura 7.28** MIS-RS. Guarda-corpo da escada remanescente, com arranhões, lacunas e alterações cromáticas associadas ao uso.

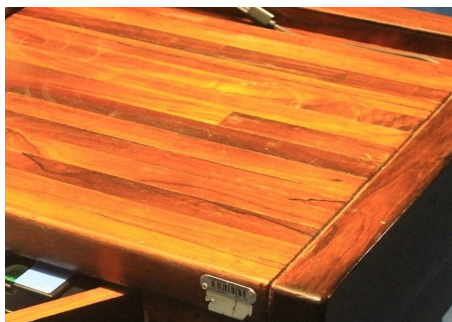
**Figura 7.29** Palácio do Congresso Nacional. Bancada no plenário do Senado. Arranhões a alterações cromáticas associadas ao uso.

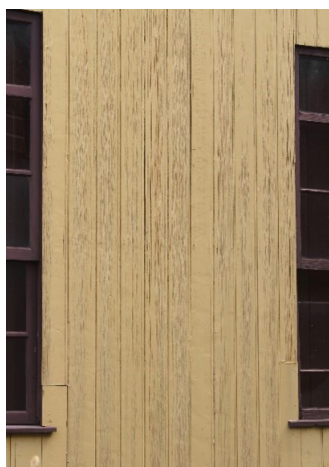
**Figura 7.30** Casa da Neni. Textura da madeira da fachada, visível apesar das repinturas.

Entre esses exemplos, destacamos a Casa da Neni, em Antônio Prado, Rio Grande do Sul, construída inteiramente em madeira, à exceção do telhamento e de detalhes pontuais. Estrutura, fechamentos verticais, pisos e mobiliário, com diferentes tipos de pintura, envernizamento ou enceramento, apresentam uma variedade de formas de envelhecimento que não foi inviabilizada por sua história de contínua manutenção. Também na Serra Gaúcha, a Cantina de vinho, em Serafina Corrêa, apresenta uma diversidade de materiais correspondente às suas diversas fases construtivas. Entre eles, as paredes fechadas com tabuado de madeira perderam a maior parte da pintura que já tiveram e exibem, hoje, uma variação de tons de cinza que, entre outras evocações, acentua a percepção da perda de seu uso inicial, trazendo-nos de volta ao tema evocado pelas esquadrias externas da Casa da Rua Santa Cruz.

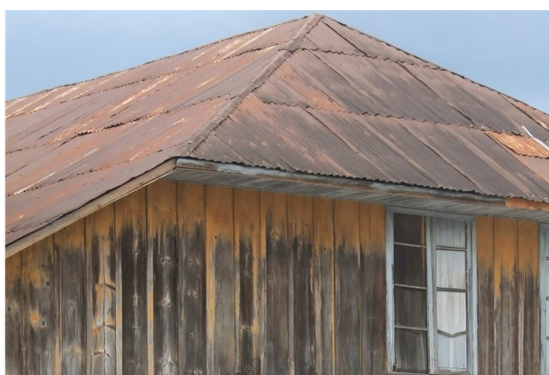
**Figura 7.31** Cantina de vinhos. Fachada em tabuado de madeira, com perda parcial de pintura e alterações cromáticas resultantes da exposição aos agentes atmosféricos.

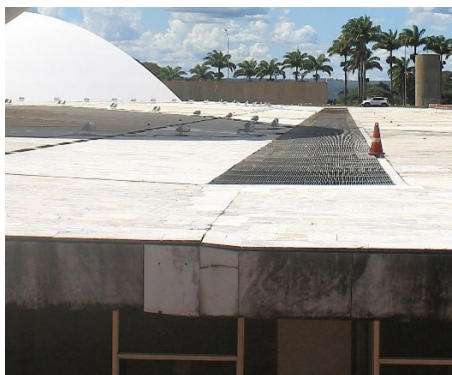
**Figura 8.7** Plataforma de cobertura, 2022. À esquerda, trecho inicial, com cobertura mais inclinada. Ao centro, grelha do jardim. À direita, ampliação de 1968. Emenda visível na borda da cobertura, abaixo.

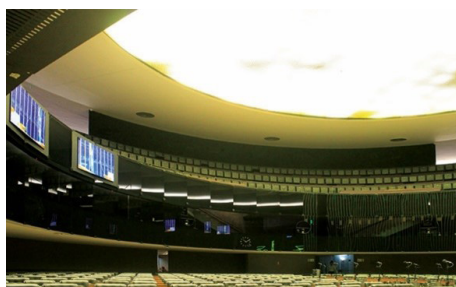
**Figura 8.10** Plenário da Câmara dos Deputados, galeria de público, 2022. Aspecto decorrente da reforma de 1971-1972 e de modificações posteriores.

Entre 1971 e 1972, ambos os plenários foram reformados, objetivando melhorias funcionais e espaciais. Na Câmara, o estudo preliminar de Oscar Niemeyer foi desenvolvido pelos arquitetos Carlos Magalhães (1933-2021) e João Filgueiras Lima, o Lelé (1932-2014).<sup>30</sup> A intervenção manteve a forma básica do recinto, mas transformou seu caráter ao substituir mobiliário, instalações e os principais revestimentos – que passaram a ser carpete cinza e vidro fumê. A base da área elevada

ocupada pela Mesa Diretora foi ampliada por meio de uma superfície de dupla curvatura, e seu fundo recebeu um painel de Athos Bulcão, formado por perfis de alumínio verticais e volumes esmaltados verdes e amarelos.

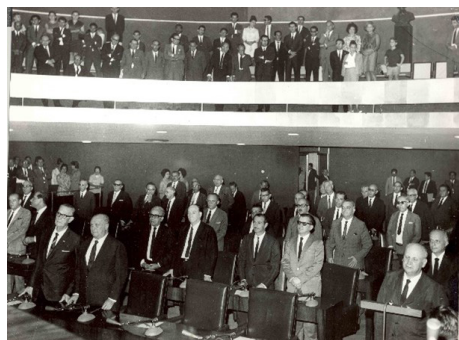
**Figura 8.12** Plenário do Senado Federal, bancadas dos senadores e galeria de público, década de 1960. Aspecto anterior à reforma de 1972-1973.<sup>38</sup>

de concluir a execução do projeto de 1957, mas de atualizar as instalações e a aparência dos plenários para a década de 1970, seja na substituição dos lambris de madeira por vidros escuros (na Câmara), seja na mudança do reboco pintado de branco para espelhos fumê e carpete azul (no Senado).

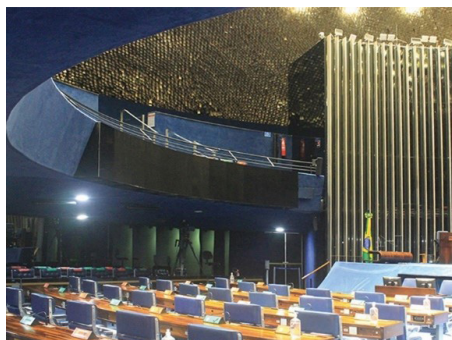
**Figura 8.13** Plenário do Senado Federal, bancadas dos senadores e galeria de público, 2022. Observar transformações nas bancadas, assentos, guarda-corpo da galeria e materiais de acabamento.

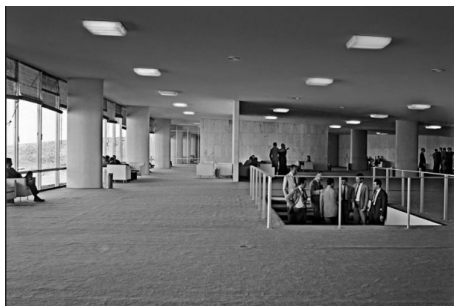
**Figura 8.16** Hall da Câmara dos Deputados, 1961.<sup>43</sup>

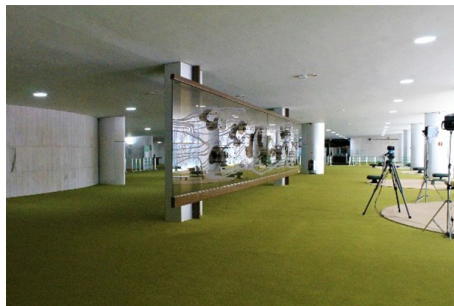
**Figura 8.17** Hall da Câmara dos Deputados, atual Salão Verde, 2022. Parede exterior do plenário (dir.); painel Araguaia, de Marianne Peretti (centro).

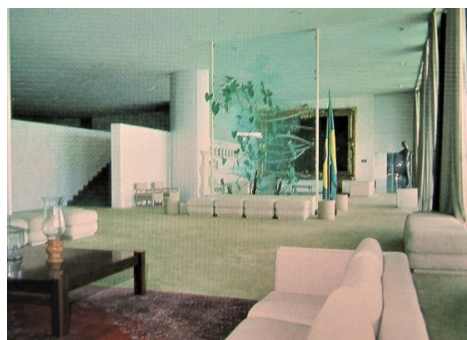
**Figura 8.23** Hall principal do Senado Federal, atual Salão Azul, 2022. À esquerda, paredes curvas propostas nas anotações de 1977.

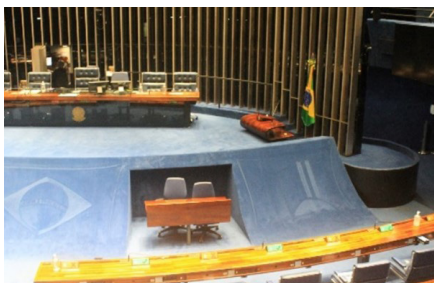
**Figura 8.35** Plenário do Senado, 2022. À direita, patamar da rampa para Mesa Diretora e tribuna.

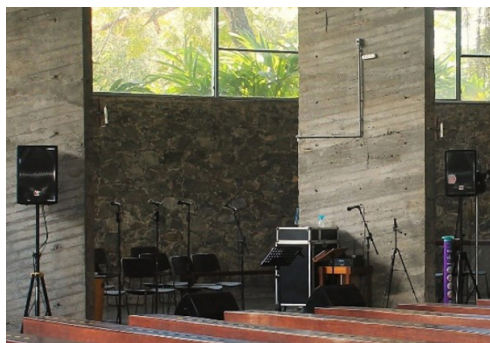
**Figura 8.38** Alterações na nave. Tubulação para instalações elétricas, sonorização improvisada.

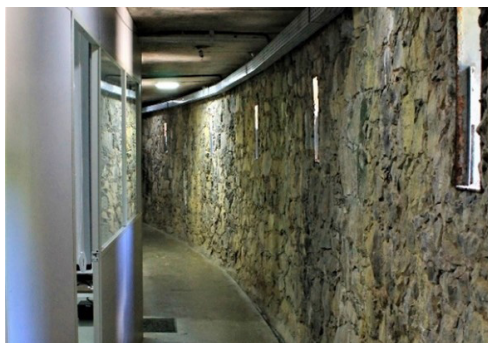
**Figura 8.39** Alterações no subsolo. Instalação de eletrocalha (no alto) e divisórias (à esquerda).

É possível que o juízo negativo tenha sido exageradamente influenciado pela imagem de Cristo sobre o altar, pois as alterações introduzidas, mesmo as novas instalações na nave e as mudanças de acabamentos nas áreas de apoio, haviam afetado os principais valores do edifício em nível moderado, sem chegar a descaracterizá-lo.<sup>83</sup>

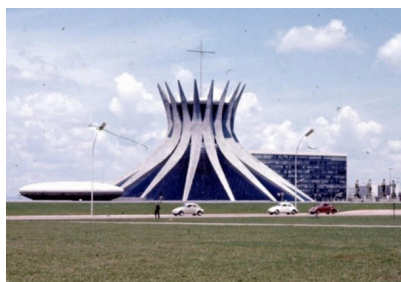
**Figura 8.46** Catedral e batistério, com concreto aparente e vidros lisos, c. 1970.<sup>97</sup>

Como se observa na comparação entre as fotos, essa intervenção alterou profundamente a apreensão do edifício, tanto interna como externamente, conferindo-lhe uma nova imagem. Por exemplo, em seu interior, a estrutura era mais escura do que o fechamento – relação que foi, em grande medida, invertida. Nos últimos

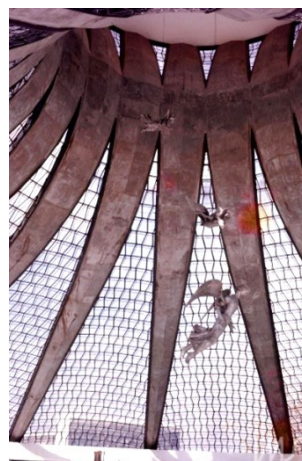
**Figura 8.47** Interior da Catedral, com concreto aparente e vidros lisos, c. 1970.  
98

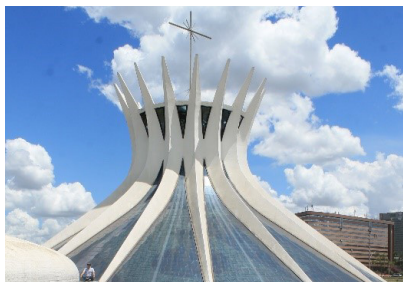
**Figura 8.48** Exterior, em vista atual, com estrutura pintada de branco, vitrais coloridos e vidros externos reflexivos.

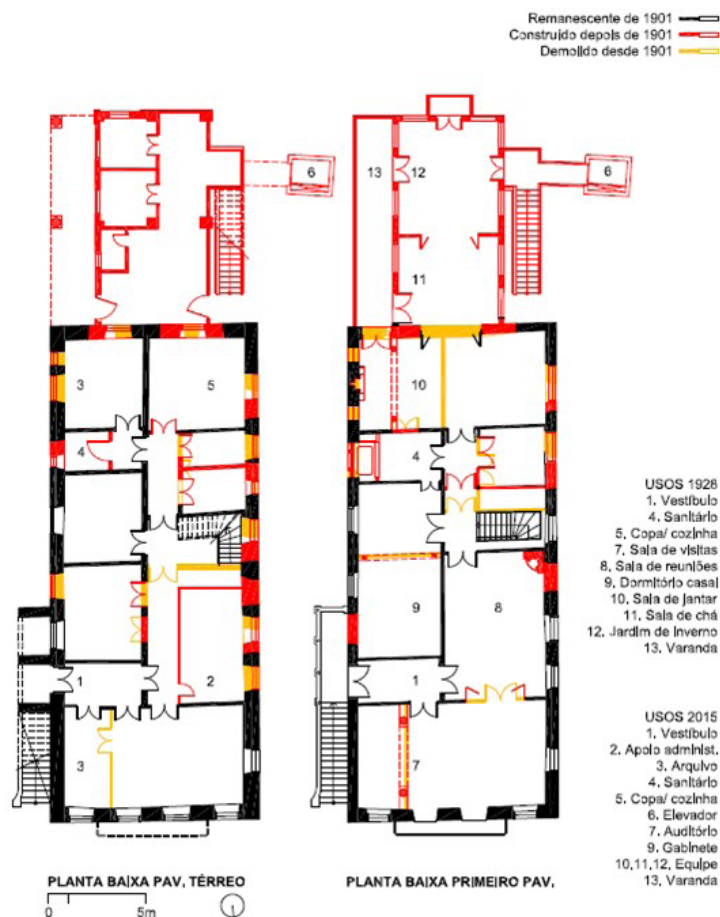
**Figura 9.5** Planta-síntese das transformações sofridas pelo Palacete Argentina de 1901 até o presente, indicando os usos de 1928 e 2015. É possível observar as transformações de 1928 e aquelas posteriores a 1984, quando se instalou a sede local do Iphan.

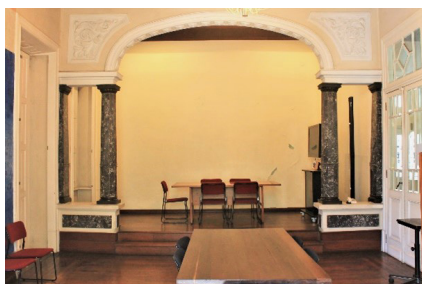
**Figura 9.6** Sala de visitas. Desnível, arco de três centros e colunas de mármore, inseridos na reforma de 1928.

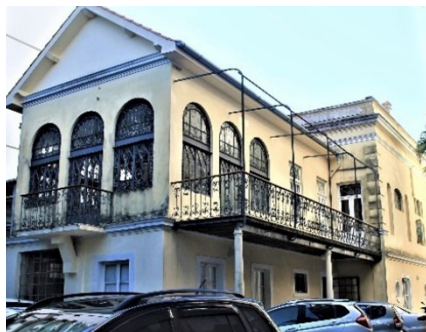
**Figura 9.9** Novo volume construído em 1928.

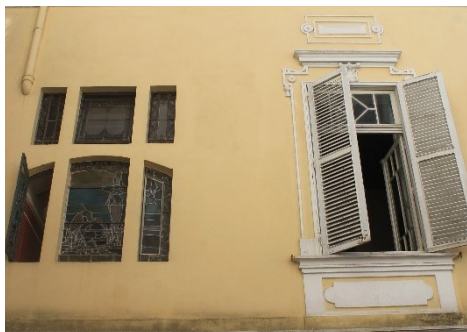
**Figura 9.10** Fachada leste. Contraste formal entre aberturas de 1901 (direita) e de 1928 (esquerda).

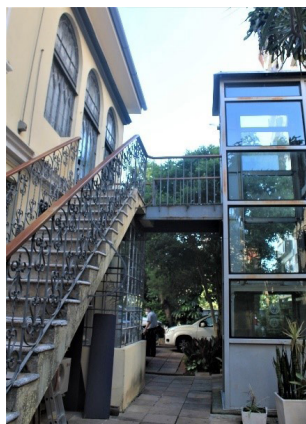
**Figura 9.12** À direita, plataforma para acessibilidade (2007-2008), ligada ao patamar da escada de 1928. Sob a escada, envidraçamento dos vãos do pavimento inferior (1993-2003).

Os panos de fechamento no térreo se diferenciam dos existentes no primeiro pavimento por sua forma e seus vidros lisos, incolores. Na plataforma, materiais, cores e tecnologia se afastam daqueles presentes no edifício, mas o volume permanece hierarquicamente subordinado aos demais, por suas dimensões, localização

e integração de níveis e fluxos. Ambas as intervenções se afirmam como adições diferenciadas do restante do edifício, sem se oporem nem competirem com ele; ao contrário, estabelecem diálogos conceituais e formais com a estrutura dos vitrais. Enquanto visíveis estratificações sobre a construção existente, marcam seu novo tempo enquanto repartição pública e constituem, assim, um novo conjunto de alterações com valor de antiguidade.

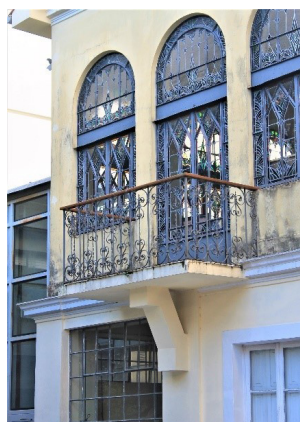
**Figura 9.13** Relação entre três planos de metal e vidro: jardim de inverno (acima, 1928), volume para acessibilidade (à esquerda, 2007-2008) e envidraçamento do pavimento inferior (abaixo, 1993-2003).

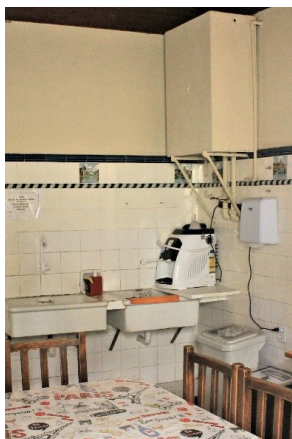
Figura 9.15 Cozinha. Observar cubas, azulejos e caixa d'água remanescentes do uso enquanto residência.

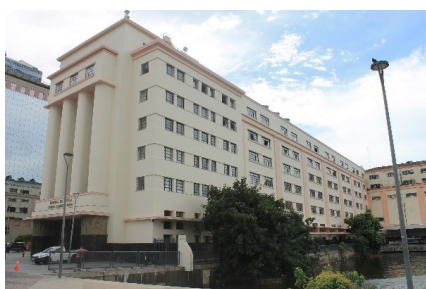
**Figura 9.19** Centro Administrativo do Tribunal de Justiça do Rio de Janeiro, 2020. Observar adição de um pavimento no centro do edifício.

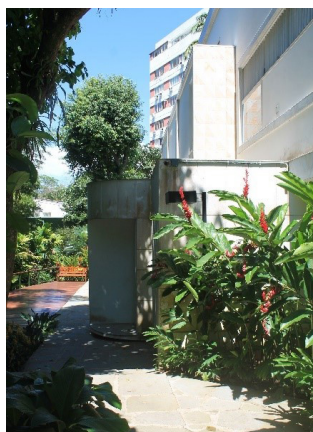
**Figura 9.21** Auditório do IMS-RJ, volumes anexados ao pavimento inferior do edifício (1995-1999).

Por sua vez, o auditório do Instituto foi projetado por Maria Luiza Dutra e Walter Arruda de Menezes, durante a adaptação e restauração de 1995-1999, em lugar da sala de jogos. A reformulação interna foi integral e incluiu a mudança da localização dos pilares que apoiam o pavimento superior. Para atender ao programa do auditório, também se criou um novo volume e se ampliou o terraço existente no local:

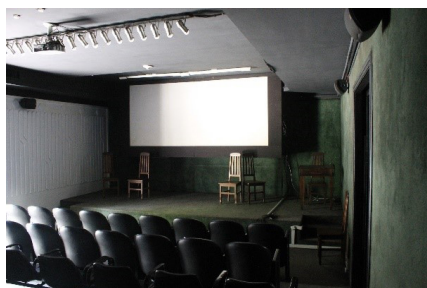
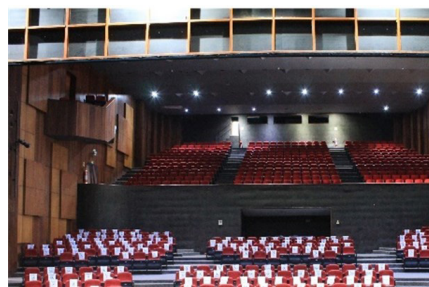
**Figura 9.23** Museu da Imagem e do Som, auditório. Aspecto adquirido na reforma de 1989-1991.

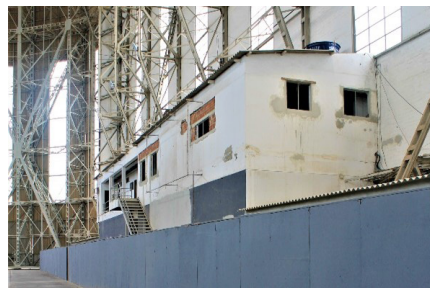
**Figura 9.27** Observar impacto da nova adição no interior, com dois pavimentos.

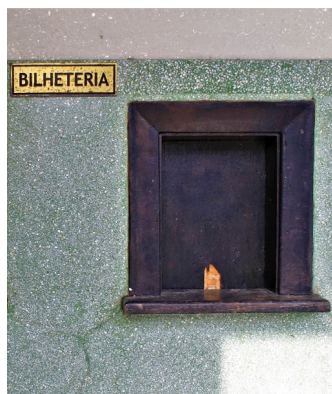
**Figura 9.28** Rádio Difusora de Caruaru. Granilite com partículas de mica, em diálogo com o revestimento em pó de pedra das paredes. O envelhecimento deste material, junto à bilheteria, reforça as evocações do uso.

Nesses edifícios, o granilite apresenta fissuras e alterações cromáticas pontuais com grande frequência – os mesmos danos mais comuns referidos pela bibliografia.<sup>42</sup> Em todos os casos, segue desempenhando adequadamente sua função, sem fragmentação nem desagregação, após cinco, sete ou mesmo nove

décadas de uso. A capacidade de associar envelhecimento superficial e manutenção do desempenho é propícia à emergência do valor de antiguidade – o que é reforçado por seu frequente uso como piso, parapeito ou corrimão, elementos que evocam o uso humano continuado.

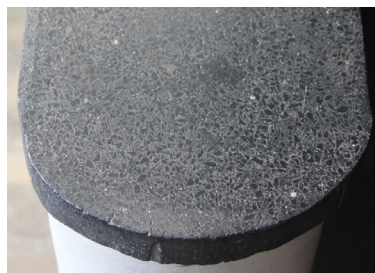
**Figura 9.29** Teatro Goiânia. Corrimão interno. Revestimento integro, com pequenas lacunas e arranhões, evocando seu uso continuado.

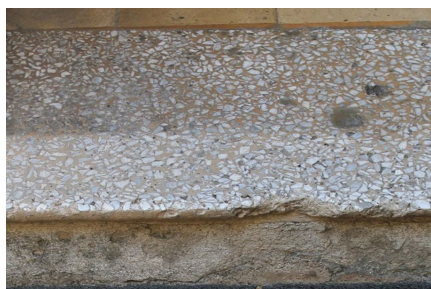
**Figura 9.30** Palacete Argentina, em Porto Alegre. Degrau em granilite exposto aos agentes atmosféricos. Lacunas de médio porte.

A depender de suas condições de exposição – em áreas externas ou em contato direto com a água e produtos químicos – a matriz cimentícia do granilite sofre abrasão mais intensa que o agregado rochoso, de forma que o material adquire uma aspereza que torna mais expressivo seu envelhecimento, como nas bancadas da Casa da Rua Santa Cruz, em São Paulo, e nos parapeitos e soleiras do Museu Pedro Ludovico, em Goiânia.

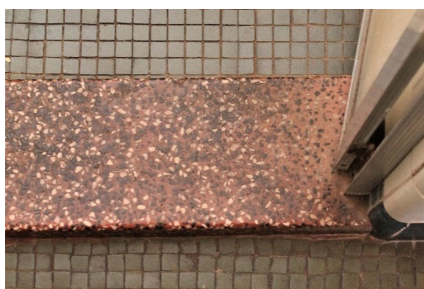
**Figura 9.32** Museu Pedro Ludovico. Soleira de banheiro. Diferentes graus de exposição geraram abrasão da matriz cimentícia na parte esquerda da peça.

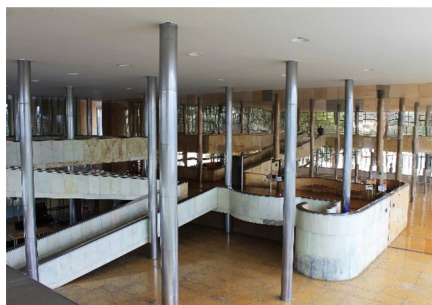
**Figura 10.7** Salão inferior e galeria. Independência entre apoios, pisos e divisões internas.

O edifício exemplifica a retórica corbusiana da estrutura independente, da planta livre e da fachada livre.<sup>21</sup> Construção e expressão formal são definidas pelos fechamentos e pisos dispostos livremente em meio à malha estrutural regular – ora dentro, ora fora, ora retos, ora curvos. Nos fechamentos externos, destaca-se o contraste das paredes e topos de lajes perimetrais, que definem a projeção construída e são revestidos em granito, conotando solidez, com os volumes recuados, de forma livre, definidos por esquadrias ou por alvenarias revestidas de azulejos decorados,

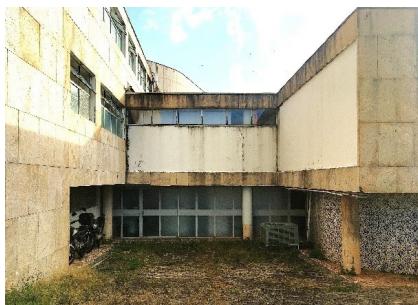
**Figura 10.8** Volumes de serviço. Volumes principais e topos de lajes revestidos em pedra, em relação com fechamentos em azulejos e alvenaria pintada de branco.

reafirmando seu papel de divisória. Trata-se da apropriação de uma imagem construtiva tradicional brasileira – pedras definindo empenas cegas e cercaduras dos vãos, com alvenaria rebocada ou revestida de azulejos nos panos de fechamento. Assim, a nova construção em concreto armado retoma materiais tradicionais e recria a lógica da combinação entre eles – um código formal e tectônico que desde o Ministério da Educação e Saúde definia certa produção brasileira.<sup>221</sup>

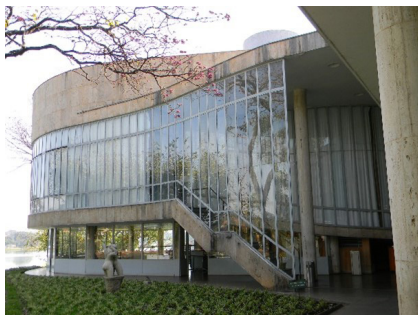
**Figura 10.9** Pórtico lateral, com laje e pano de vidro que se fundem ao volume do bar/restaurante.

O domínio da técnica arquitetônica para a criação de efeitos se estende até um pórtico lateral, que, por sua mera função, poderia passar despercebido. Esse pórtico aberto liga o volume principal ao do restaurante, de forma que “esses volumes puros se fundem, interpretando-se (*sic*) um ao outro e, ao mesmo tempo, integrando-se perfeitamente”.<sup>23</sup>

*O pano de vidro dobra para seguir a escada, ostentando uma espessura mínima e velando um interior já incomum por sua geometria mistilínea e triangular [...] instâncias da fusão barroca de elementos contrastam com sua articulação classicamente clara: a expansão curvilínea da laje plana de cobertura da caixa desaparece na platibanda do tambor, a laje de piso do tambor vira escada inclinada.*<sup>24</sup>

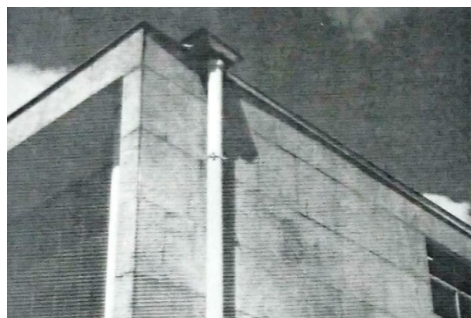
Figura 10.27 Sobrecobertura e tubos de queda eliminados em 1994-1996.<sup>105</sup>

A *harmonização tipológica* consistiu na eliminação do telhado sobreposto à laje impermeabilizada,<sup>104</sup> de coletores pluviais externos, de uma escada externa e de um volume que fora anexado ao pavimento térreo. Em lugar do volume demolido, criou-se um pequeno pátio com um banco curvo, que dá caráter próprio ao espaço; em lugar da escada, previu-se um piso rampeado que resolve os problemas funcionais e visuais existentes.

As adições eliminadas eram visivelmente legíveis, tendo assim valor de antiguidade, em sentido restrito. Ao mesmo tempo, eram sobreposições improvisadas que comprometiam o valor arquitetônico do edifício, mais do que a inserção das esquadrias dissonantes no bar/espço multiuso, já discutida. Assim, entendemos que o valor de antiguidade foi adequadamente preterido, dada a maior extensão do valor arquitetônico ganho. A intervenção tem o mérito adicional de apresentar soluções projetuais efetivas (o pátio e a rampa) para as eliminações realizadas – que, por si sós, deixariam lacunas a resolver.

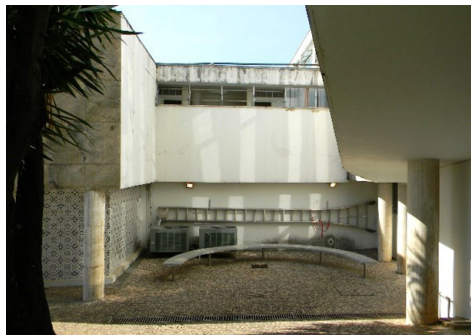
Figura 10.28 Novo pátio, em área descoberta recriada.

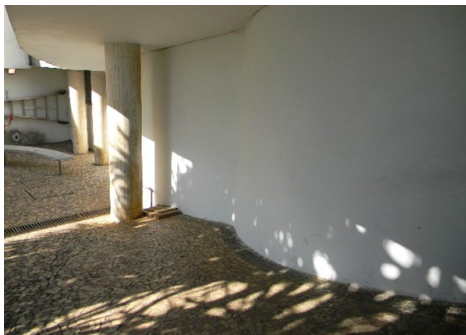
Figura 10.29 Nova rampa, em lugar de escada anterior.

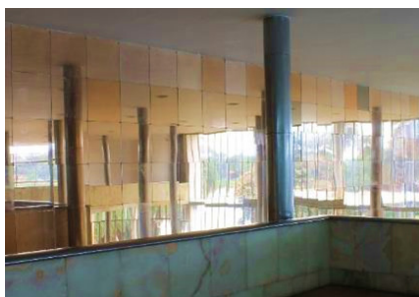
**Figura 10.33** Parede de espelhos rosados/bronze. Variações no fornecimento ao longo das ações de manutenção.

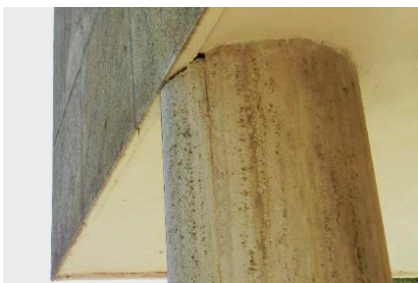
**Figura 10.36** À esquerda. Granito juparaná das fachadas. Superfície plana, íntegra e arestas vivas.

Enquanto a continuidade da experiência humana entre os vários grupos sociais que têm estado ali é a evocação mais comum, a experiência do tempo em si mesmo, abstrato, se apresenta em ocasiões específicas: por exemplo, nas conchas fósseis incorporadas ao calcário amarelo de Negrais, que indicam outra dimensão temporal além do envelhecimento material; ou na integridade do granito Juparaná em certos trechos das fachada, com suas arestas vivas, precisamente recortadas contra o céu, apesar da exposição às intempéries.

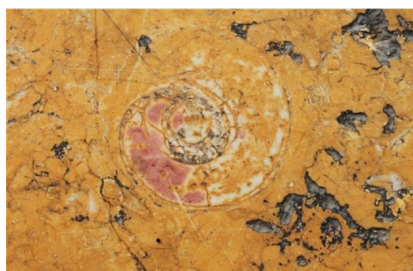
**Figura 10.37** Calcário amarelo do salão inferior. Fóssil de concha que remete ao tempo geológico.

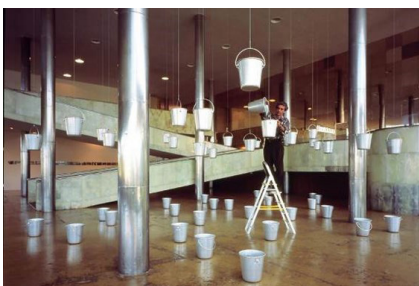
**Figura 10.41** Pilares em aço inoxidável do salão inferior. Interação com a obra *Chove Chuva*, de Rivane Neuenschwander, em 2002.<sup>114</sup>

É mesmo esperado que as décadas de existência do prédio enquanto Museu se apresentem intensamente, como no piso de calcário, desgastado pelos inúmeros visitantes, ou nos pilares revestidos em aço inoxidável, que dialogam com as exposições ali instaladas.

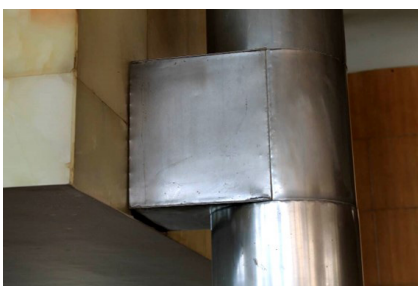
**Figura 10.42** Pilar da galeria e console de sustentação do mezanino. Marcas do acabamento e fixação das folhas de aço inoxidável.

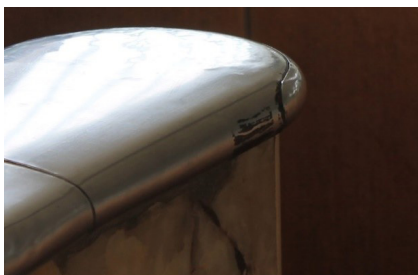
**Figura 10.44** Peitoril da escada da tribuna. Encaixes entre as folhas de aço inoxidável.

A mesma matéria pode ter marcas que expressam mais diretamente o *trabalho humano*. Se o acabamento perfeito pressupõe uma mão invisível, certas imperfeições são registro visível da mão do artesão, narrando seu trabalho nas marcas de corte no tabuado do palco, nas dobras e encaixes das folhas metálicas que revestem os parapeitos internos.<sup>115</sup>

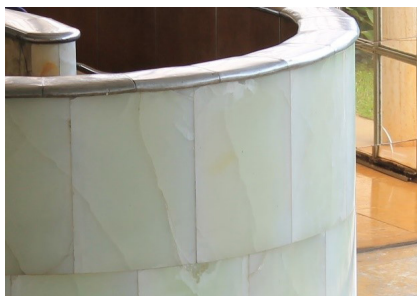
**Figura 10.46** Alabastro dos parapeitos internos. Placas curvas.

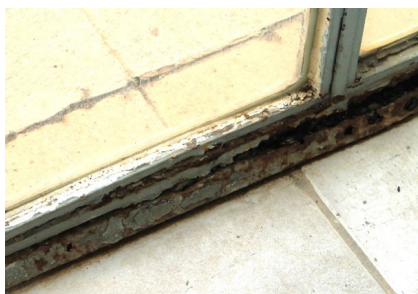
**Figura 10.47** Caixilhos em aço. Situação de degradação.

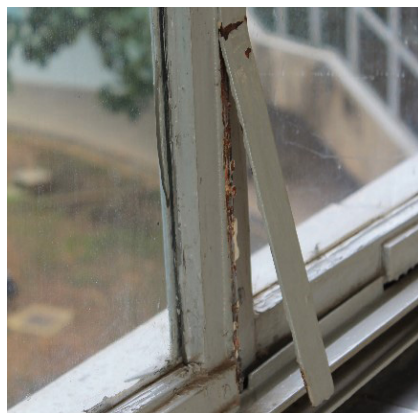
**Figura 10.48** Caixilhos em aço. Situação de degradação.

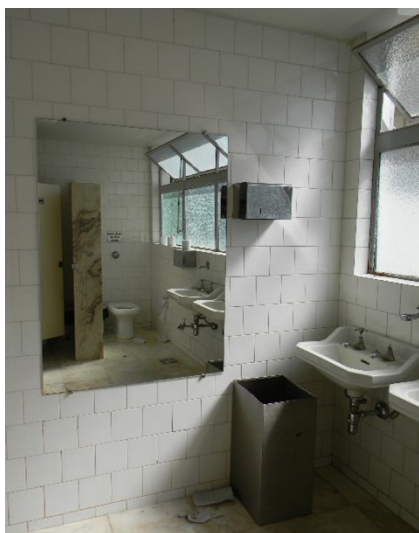
**Figura 10.51** Sanitários para o público masculino. Louças e metais mantidos na reforma de 1995-1996.

No projeto finalmente aprovado, houve uma solução de compromisso: previa-se a manutenção do toucador e da especificação do revestimento cerâmico das paredes (mas não das peças em si), o reaproveitamento de luminárias antigas e da maioria das louças e metais. Diante da decisão de elevar o piso, aceitou-se a perda da cerâmica sextavada que o revestia, assim como as divisórias de fórmica existentes, substituídas por outras de mármore, que se harmonizaram com o conjunto. Durante a execução, apenas os lavatórios e suas torneiras puderam ser aproveitados, e instalaram-se novas peças com *design* de época.<sup>134</sup> Assim, os sanitários apresentam uma aparência antiga convincente, como resultado da presença de fragmentos antigos inseridos num contexto em que predominam recriações. O rápido envelhecimento das peças novas instaladas colabora para isso.

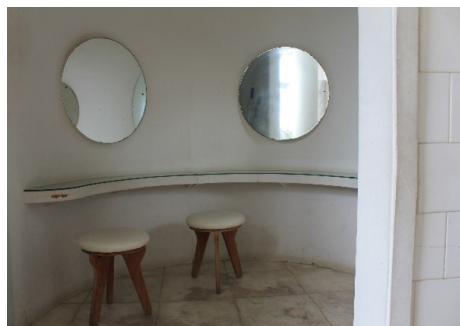
**Figura 10.52** Sanitário para o público feminino. Toucador mantido na reforma de 1995-1996.

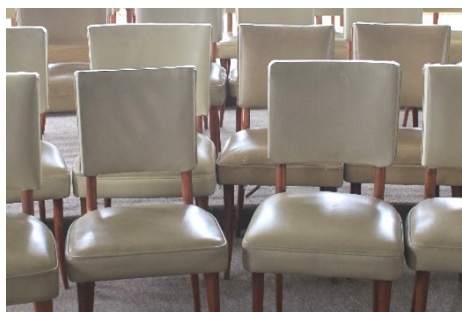
**Figura 10.55** Cadeiras remanescentes. A variação na largura é mais visível nos encostos.

Por sua vez, as cadeiras remanescentes do Cassino, hoje utilizadas no auditório, formam um conjunto semi-heterogêneo, com modelo único e larguras variadas, conforme o ambiente do qual provieram, evocando aqueles usos perdidos. Suas estruturas de madeira mantêm um envelhecimento visível, que não se repete nos estofados, refeitos em 2006.<sup>140</sup> Assim, elas demonstram sua antiguidade no *design* de gosto antiquado, no envelhecimento das superfícies e na própria heterogeneidade do conjunto.

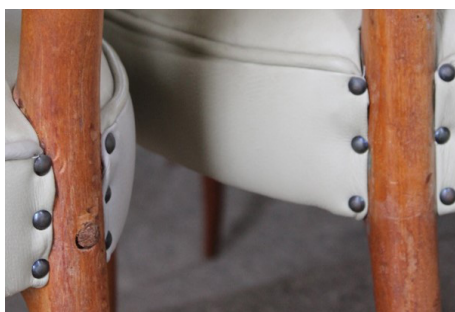
**Figura 10.56** Cadeiras remanescentes. Observar arranhões, alterações cromáticas e marcas de reparos na estrutura em madeira.
