AMEAÇA SUBTERRÂNEA

BRASÍLIA,

CANTEIRO
DE OBRAS
DE RISCOCARLOS TAVARES
DA EQUIPE DO CORREIO

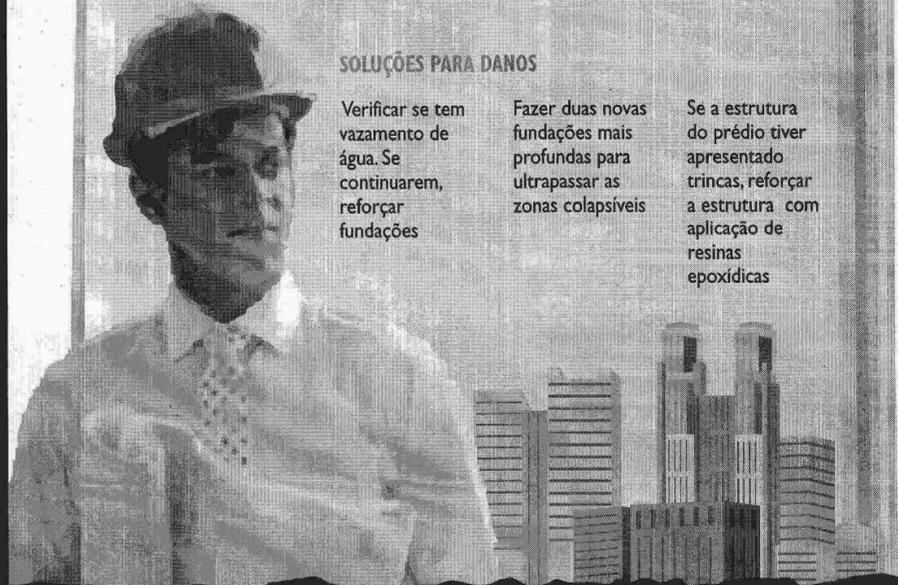
FATORES DE AGRESSÃO

1. Fossas sépticas
2. Vazamento nas redes de água e esgoto
3. Sobrecarga da própria edificação
4. Aterros malfeitos

SOLUÇÕES PARA DANOS

Verificar se tem vazamento de água. Se continuarem, reforçar fundações

Fazer duas novas fundações mais profundas para ultrapassar as zonas colapsíveis

Se a estrutura do prédio tiver apresentado trincas, reforçar a estrutura com aplicação de resinas epoxidicas

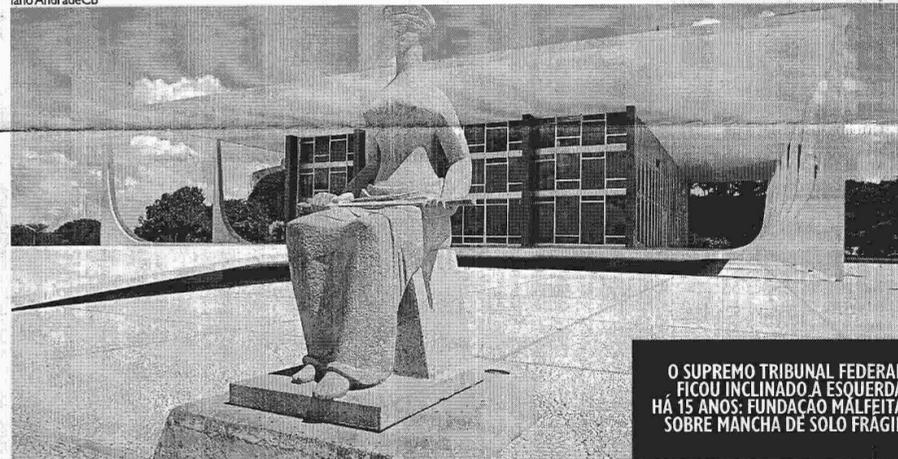
O SUPREMO TRIBUNAL FEDERAL FICOU INCLINADO À ESQUERDA HA 15 ANOS: FUNDAÇÃO MALFEITA SOBRE MANCHA DE SOLO FRÁGIL

Se o Eixo Monumental, a Esplanada dos Ministérios e a Praça dos Três Poderes fossem construídos na linha do edifício do Banco Central, cortando a L 2, em direção ao lago, a conclusão das obras do prédio da Procuradoria Geral da República não teria sido retardada em mais de um ano — por necessidade de reforço de sua fundação e construção do cabide de cabos de aço que sustenta um de seus blocos —; o edifício do Supremo Tribunal Federal (STF) não teria sofrido inclinações em sua postura e apresentado fissuras e trincas em paredes internas — o que exigiu trabalhos de engenharia de subsolo para fortalecer e alinhar as bases do prédio, há 15 anos.
