# Naufrágio reconstituído

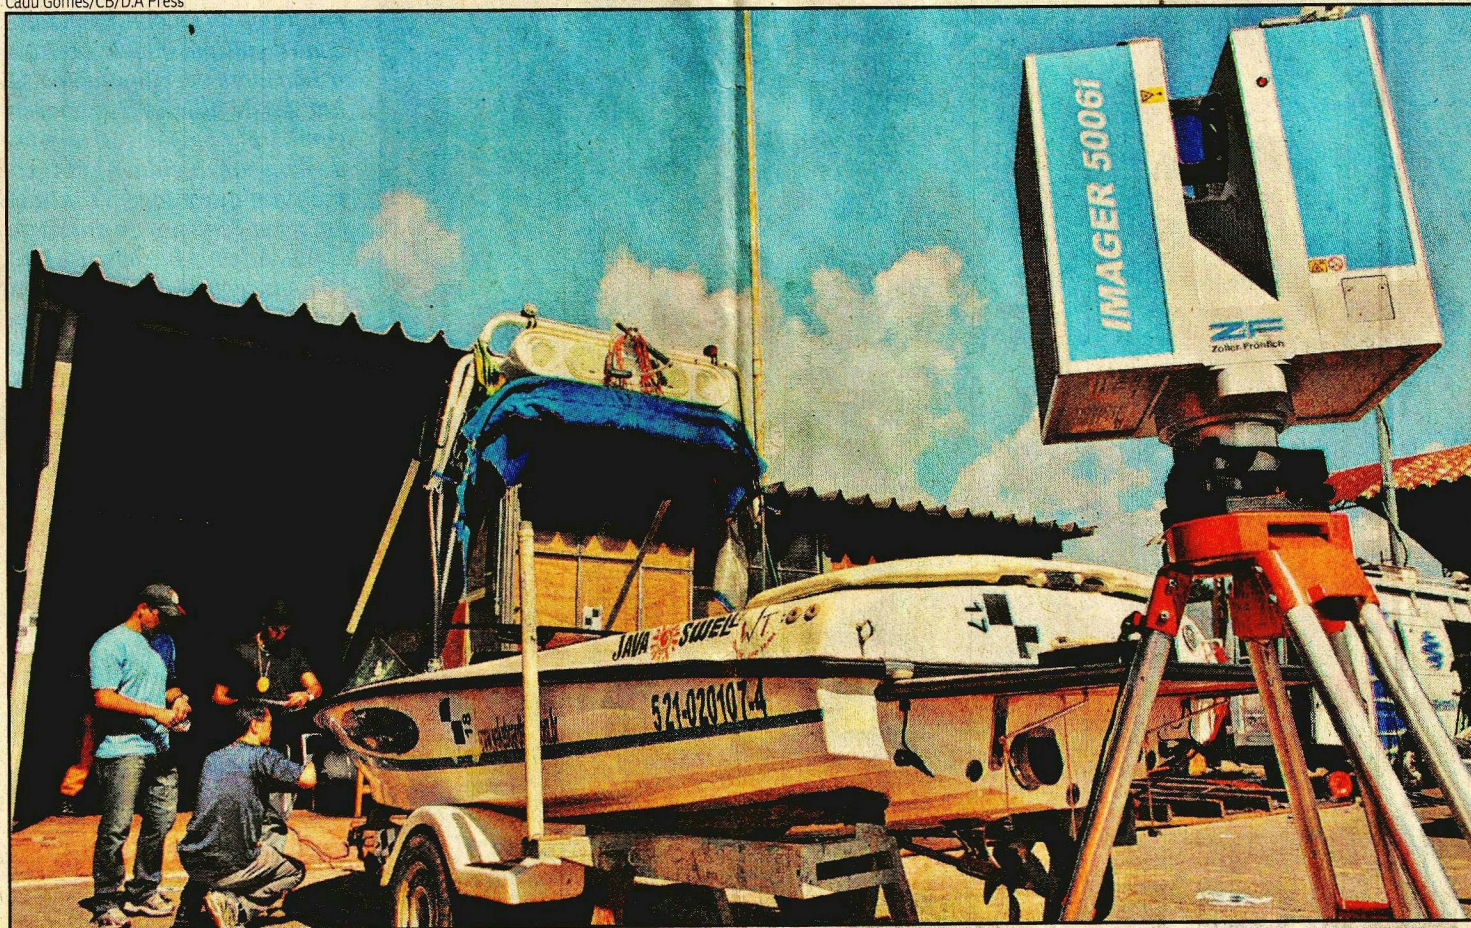
Os peritos utilizaram ontem um scanner laser, aparelho que fez uma fotografia tridimensional da embarcação retirada do fundo do lago

Ao todo, três equipes da Polícia Civil e da Marinha trabalham na perícia da lancha. Na manhã de ontem, seis peritos usaram um scanner laser, equipamento de última geração que fez uma fotografia tridimensional da lancha (ver quadro). A partir de agora, será possível fazer uma reconstituição virtual da tragédia

» A perícia contou com um scanner laser de última geração. A tecnologia permite a reprodução de um modelo virtual da embarcação, equivalente a uma foto em três dimensões.

» Os peritos marcaram vários pontos na lancha e ao redor do barco. As marcações servirão para que, no computador, por meio de programas como o 3D Max, eles possam selecionar apenas o barco da tragédia. A precisão da imagem é de centésimos de milímetros.
